| <b>Banco</b><br>Bari | <b>Data da solicitação</b><br>11/10/2021 16:02:50 | <b>Produto</b><br>HORIZONTAL (residencial e |

**Local da vistoria**  
Rua Aracaju, 240 - Lote 02 Quadra 23 - Santa Rosa - Uberlândia - MG - 38401254

## RELATÓRIO DE VISTORIA

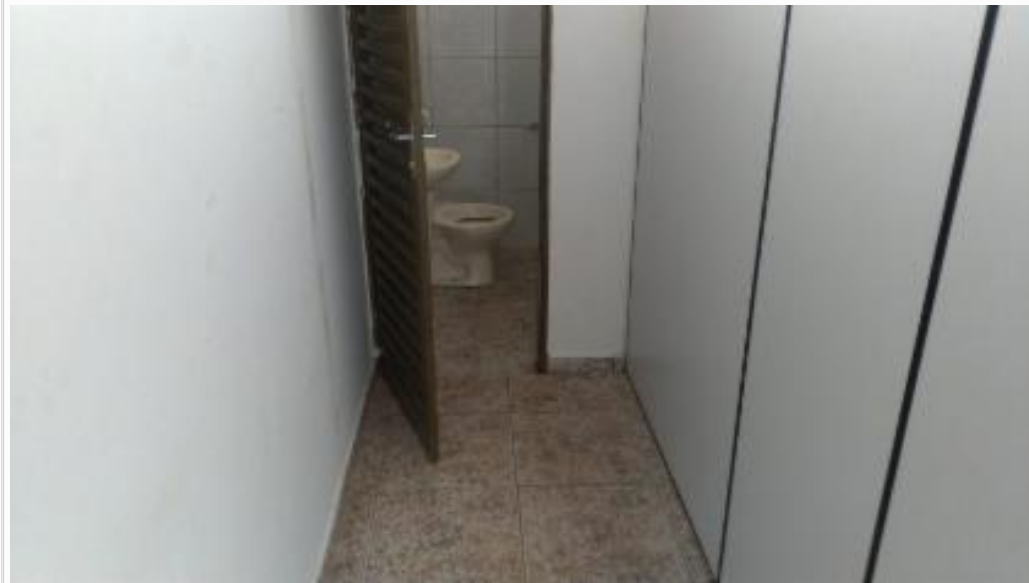
ESPAÇO COMERCIAL

O imóvel possui na frente um cômodo comercial, atualmente desocupado, o cômodo comercial tinha medidores individualizado, porém, atualmente os registros que seriam do cômodo comercial estão desligados, e foi unificada as instalações.
