23/06/2022

Rua do Seminário, 686 - Lote 2 Quadra 2 - Jardim Seminário - Campo Grande - MS - 79118051

RELATÓRIO DE VISTORIA

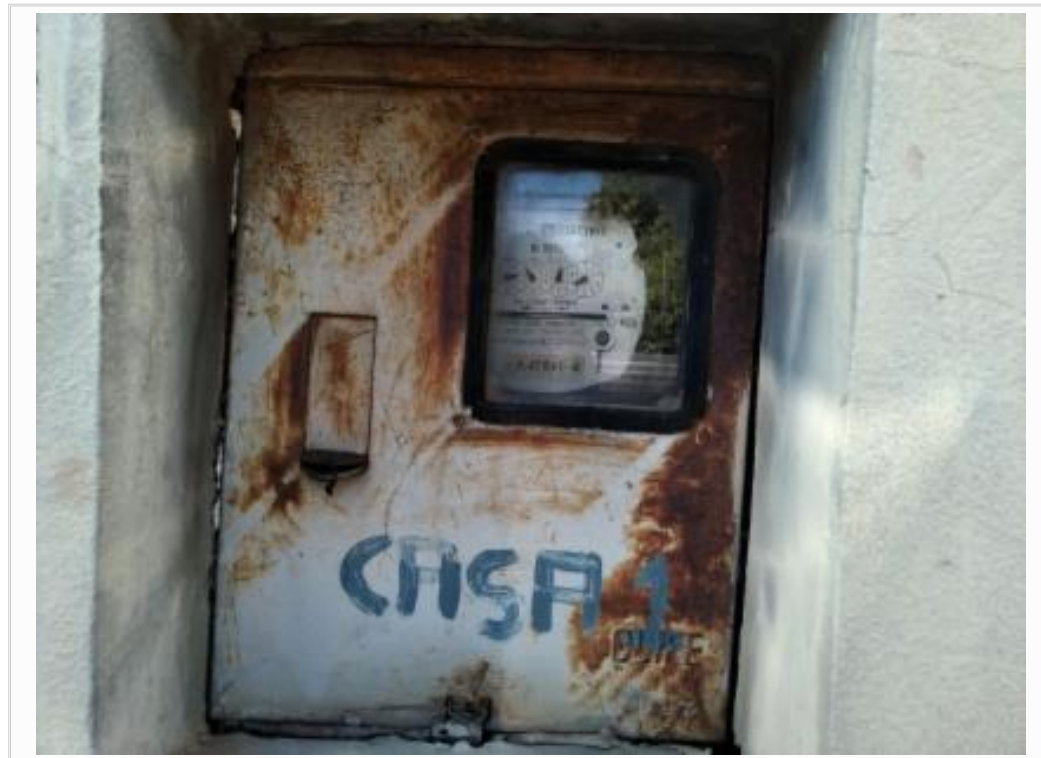
MEDIDOR DE ENERGIA

Na data da vistoria identificamos que o imóvel possui características multifamiliares (como apresentado nas ilustrações anexadas no presente trabalho), porém possui apenas um medidor de energia e um hidrômetro para o abastecimento do imóvel por inteiro.

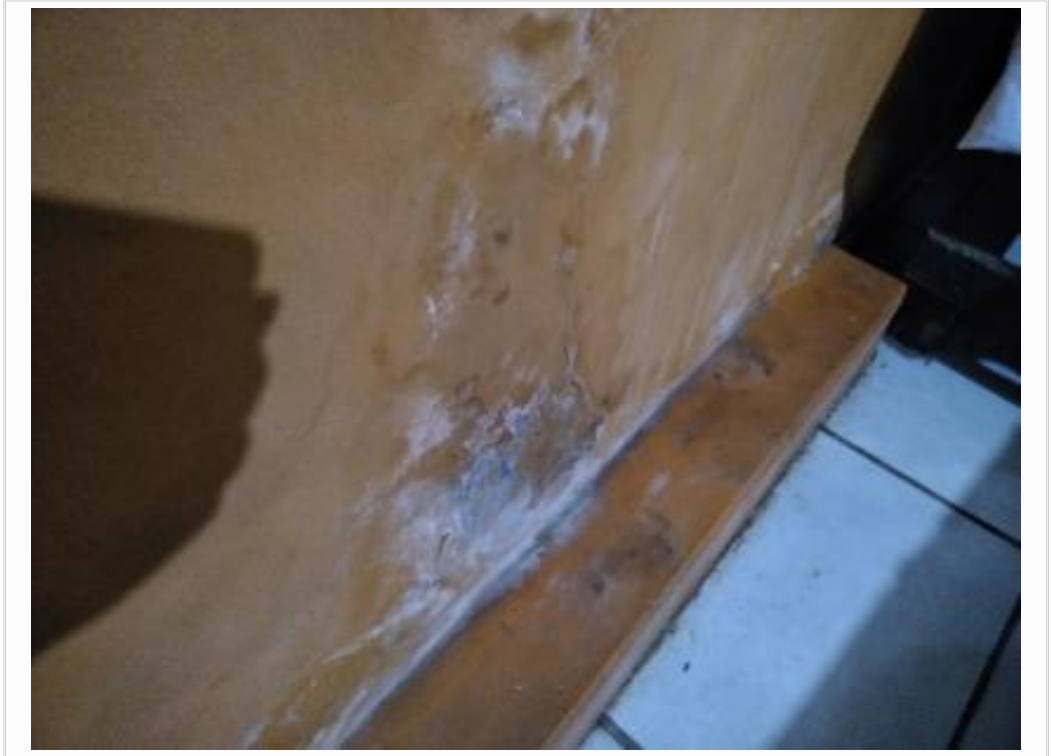
ANOMALIAS

No momento da vistoria identificamos diversas manchas de umidade e fissuras aparentes.
