| <b>Banco</b><br>[REDACTED] | <b>Data da solicitação</b><br>21/11/2024 12:12:33 | <b>Produto</b><br>Home Equity - Casa |
| <b>Tipo de Inspeção</b><br>Vistoria in loco | <b>Nº da Proposta</b><br>PRO-369638-Q1Q1S3 - GAR- | <b>Nº do Pedido</b><br>PRO-369638-Q1Q1S3 - GAR- |

| <b>Local da vistoria</b><br>R MARCO AURELIO, 629 - VILA ROMANA - São Paulo - SP - 5048000 | | |

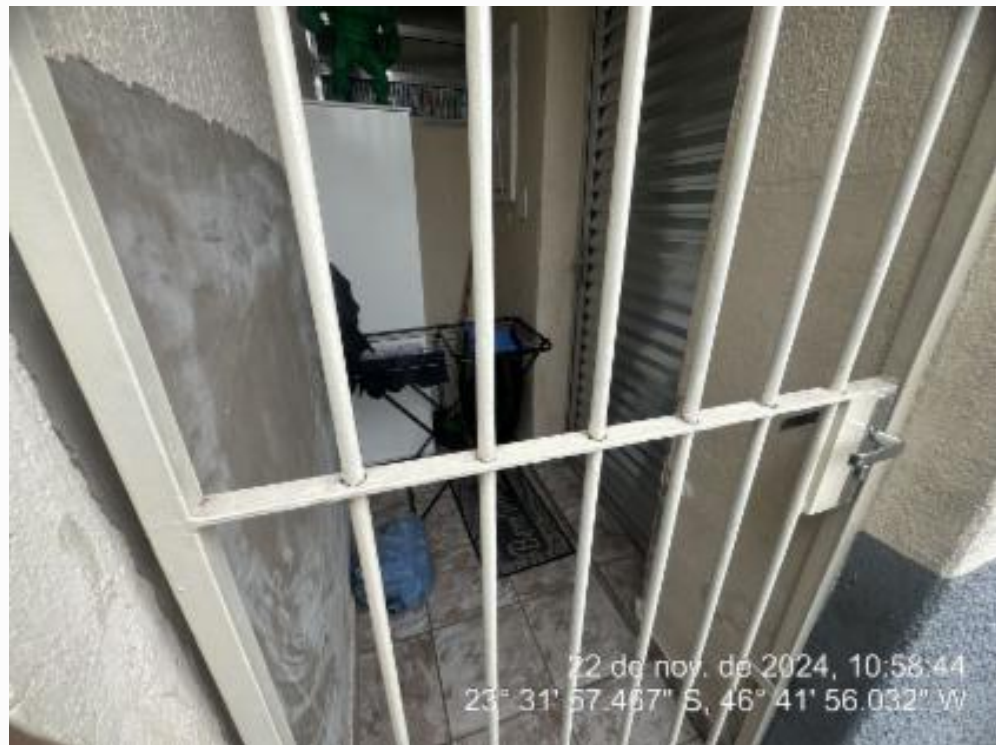
Casa 01- Trancada

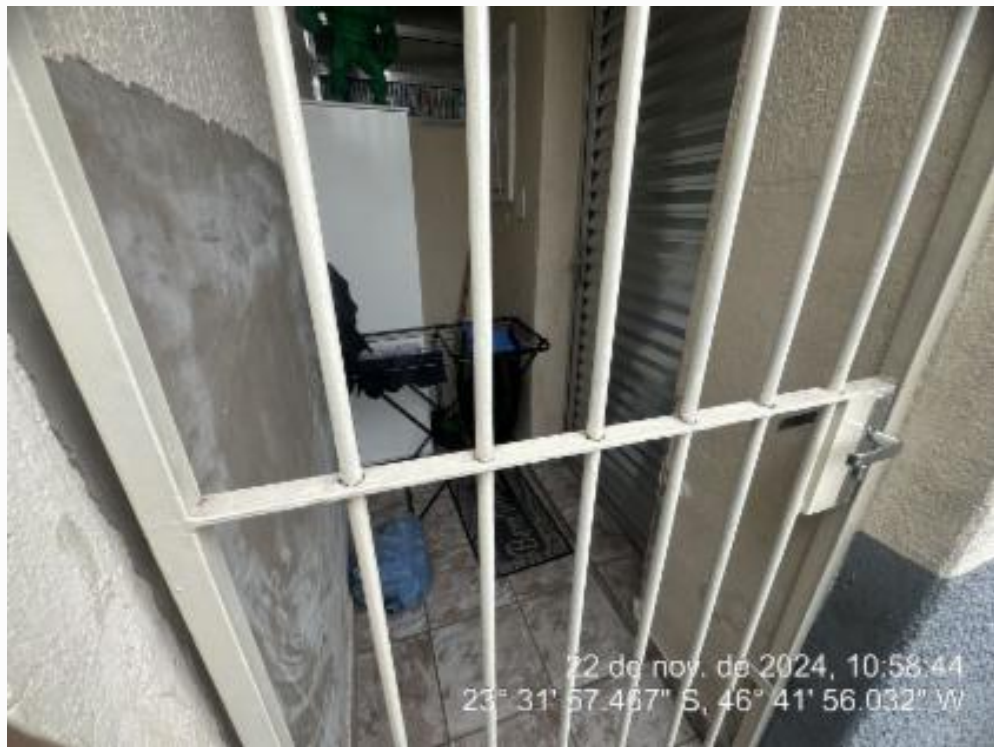
Casa 01- Trancada
