Código de Identificação: 973V3BY

## Identificação

## Características do Imóvel

## Valor total de Mercado

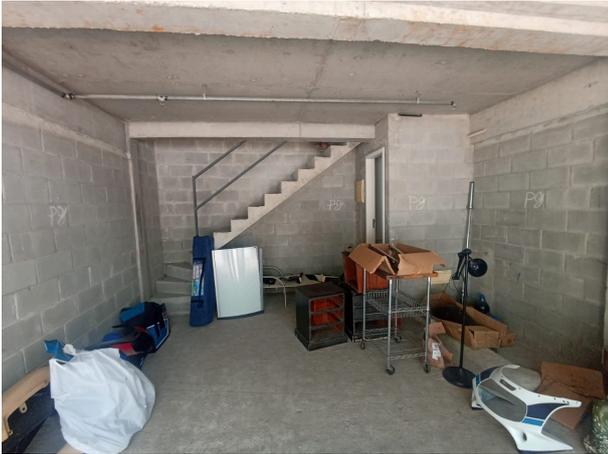
Salão (2)

| Divisão interna | Quantidade | Piso | Parede | Teto |
|---|---|---|---|---|
| Sala de Estar / Visitas | 1 | Contrapiso | Alvenaria sem reboco | Laje sem acabamento |

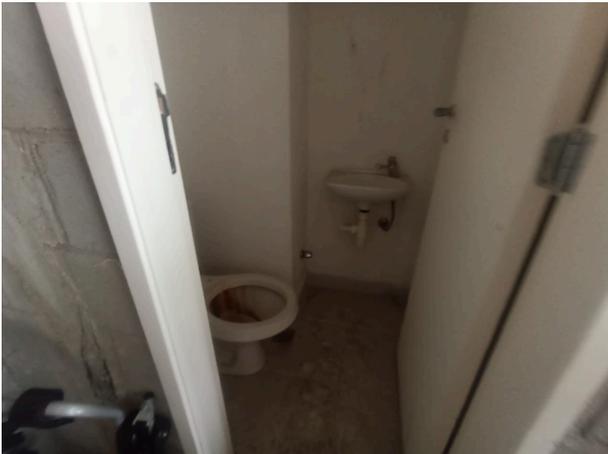
Lavabo

| Divisão interna | Quantidade | Piso | Parede | Teto |
|---|---|---|---|---|
| Banheiro de Visita | 1 | Contrapiso | Alvenaria sem reboco | Laje sem acabamento |

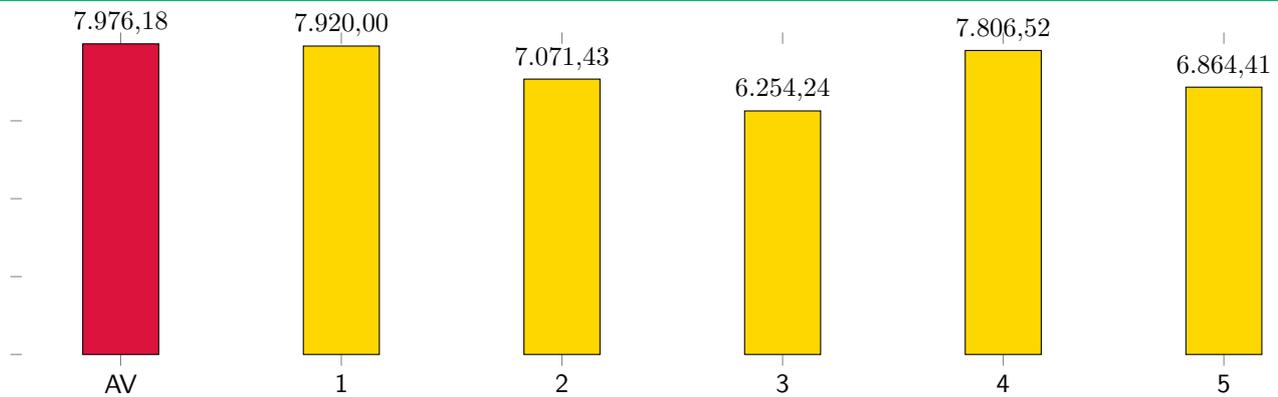
## Gráfico de valores unitários (Avaliando x Elementos comparativos)

\*Valor dos elementos descontado fator oferta

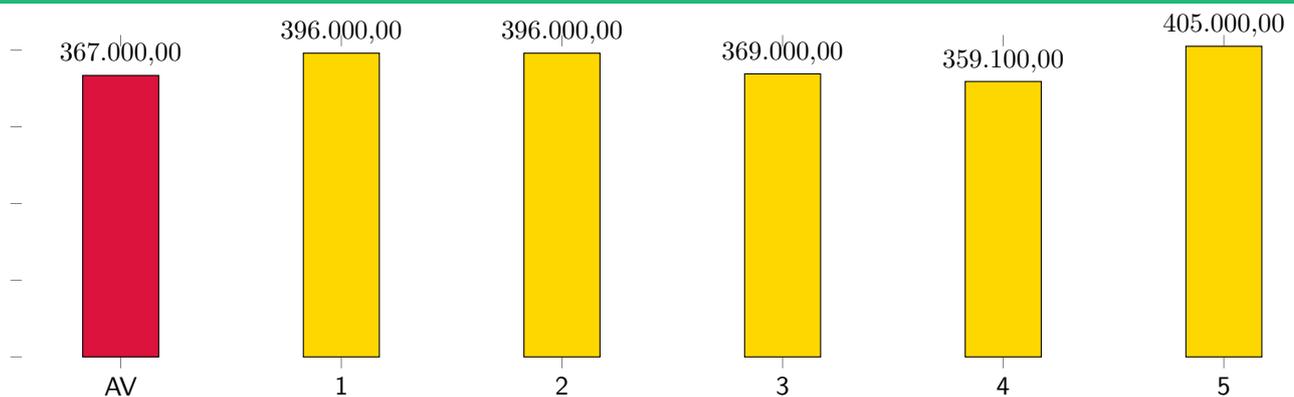
## Gráfico de valores totais (Avaliando x Elementos comparativos)

\*Valor dos elementos descontado fator oferta
