LAUDO DE AVALIAÇÃO

Solicitante:	Embracon Consórcios		
Grupo/Cota:	0796/741		
Proponente:	Carla Carvalho Menezes Candido		
Proprietário/Venddor:	-		
Logradouro:	Rua Tatuí	Nº 1 - 50	
Complemento:	-	Empreendimento: -	
CEP:	17065-320	Bairro: Jardim Eldorado	
Cidade:	Bauru	UF: SP

Imóvel residencial situado à Rua Tatuí, nº 1-50, lote 12 da quadra 23, Jardim Eldorado, Município de Bauru - SP.

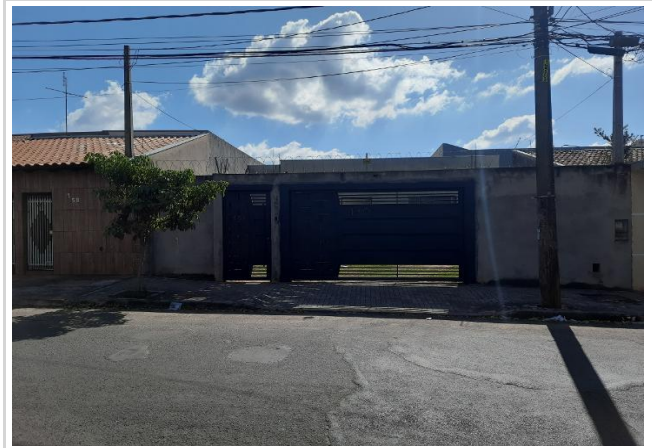
Fachada do avaliando

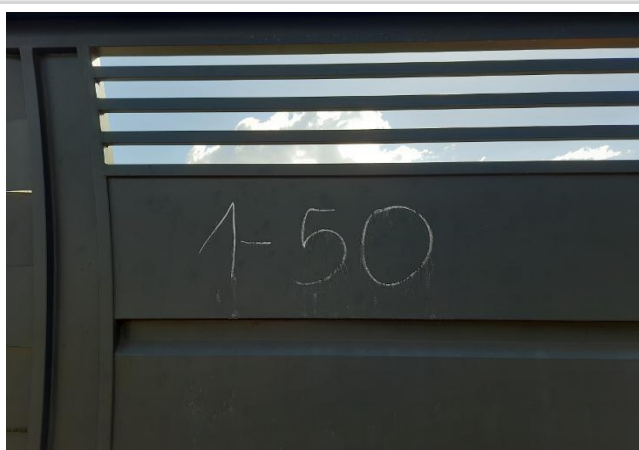
No local o imóvel, possui uma identificação de provisória, escrito com giz. A localização foi verificada de acordo com descrição da matrícula, e planta de quadra lote, e distância da esquina, de 33m da Rua Sargento José dos Santos, fornecida pela prefeitura, vide anexo (D).

Identificação do avaliando

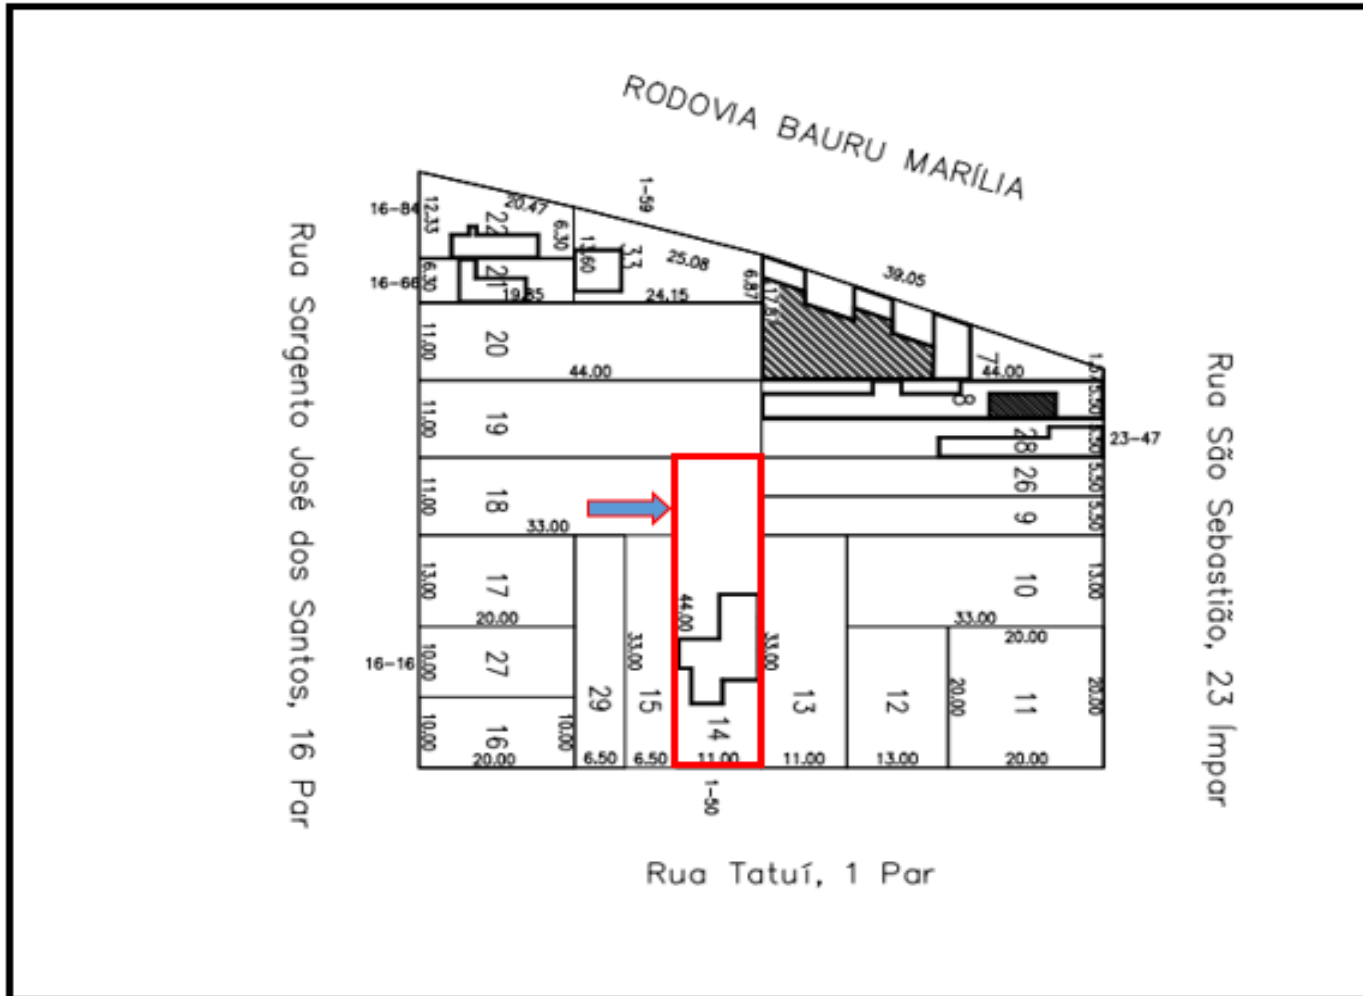
ANEXO D | PLANTA DE QUADRA

No local o imóvel, possui uma identificação de provisória, escrito com giz. A localização foi verificada de acordo com descrição da matrícula, e planta de quadra lote, e distância da esquina, de 33m da Rua Sargento José dos Santos, fornecida pela prefeitura, vide anexo (D).
