| Solicitante: | Alberto Prata da Fonseca | CPF: | | Nº: | 292 |
| Endereço: | Rua Guaianazes | | | CEP: | 11703-160 |

## VALOR AVALIADO:

**R\$ 760.000,00**

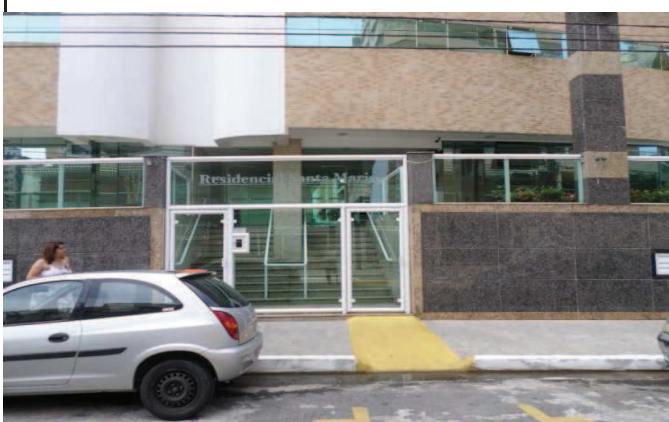
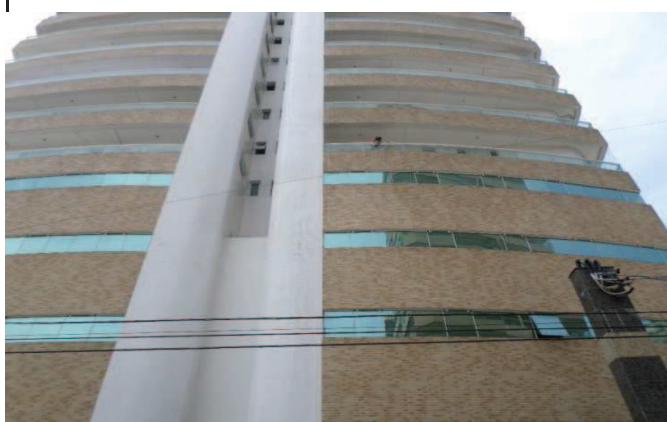
O imóvel em estudo apresenta idade aparente de 1 ano e estado de conservação "bom".
