**EXMO. SR. DR. JUIZ DE DIREITO DA 1ª VARA CÍVEL  
DO JABAQUARA**

**PROCESSO: 1003290-07.2017.8.26.0003**

## **LAUDO AVALIATÓRIO**

O presente laudo objetiva a determinação do valor de mercado do imóvel situado na Avenida Damasceno Vieira nº 1.215 apartamento nº 51 do Edifício Siena, no bairro Vila Mascote, matriculado sob nº 93.730 perante o 8º Cartório de Registro de Imóveis de São Paulo e penhorado às fls. 189 os autos.

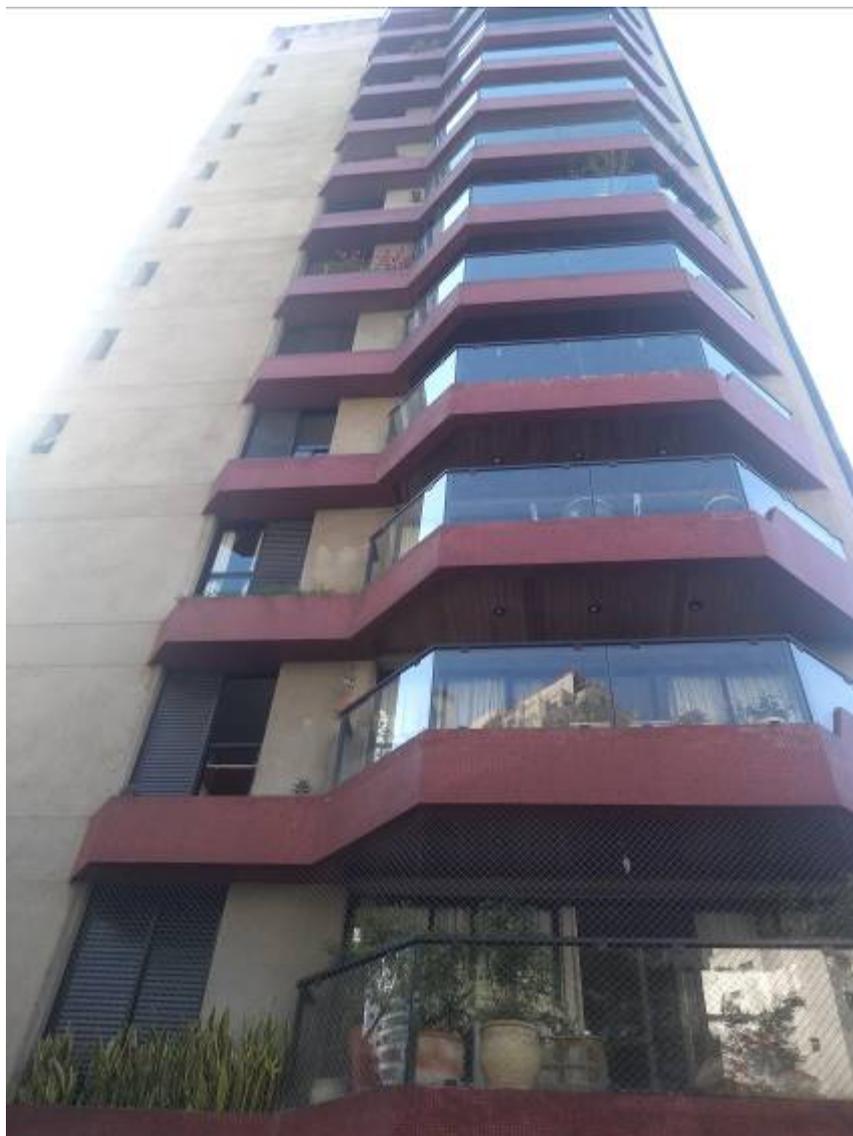
Sobre o terreno encontra-se erigido 1 (um) edifício destinado ao uso residencial, apresentando o prédio em questão fachada de fulget; piso granito; fechamento em alvenaria, sendo constituído de 2 (dois) subsolos destinados a garagem, pavimento térreo com guarita, hall, salão de festas, piscina e 12 (doze) pavimentos superiores com 1 (um) apartamento por andar, perfazendo um total de 12 (doze) unidades residenciais.

FOTO 7: FACHADA DO EDIFÍCIO.

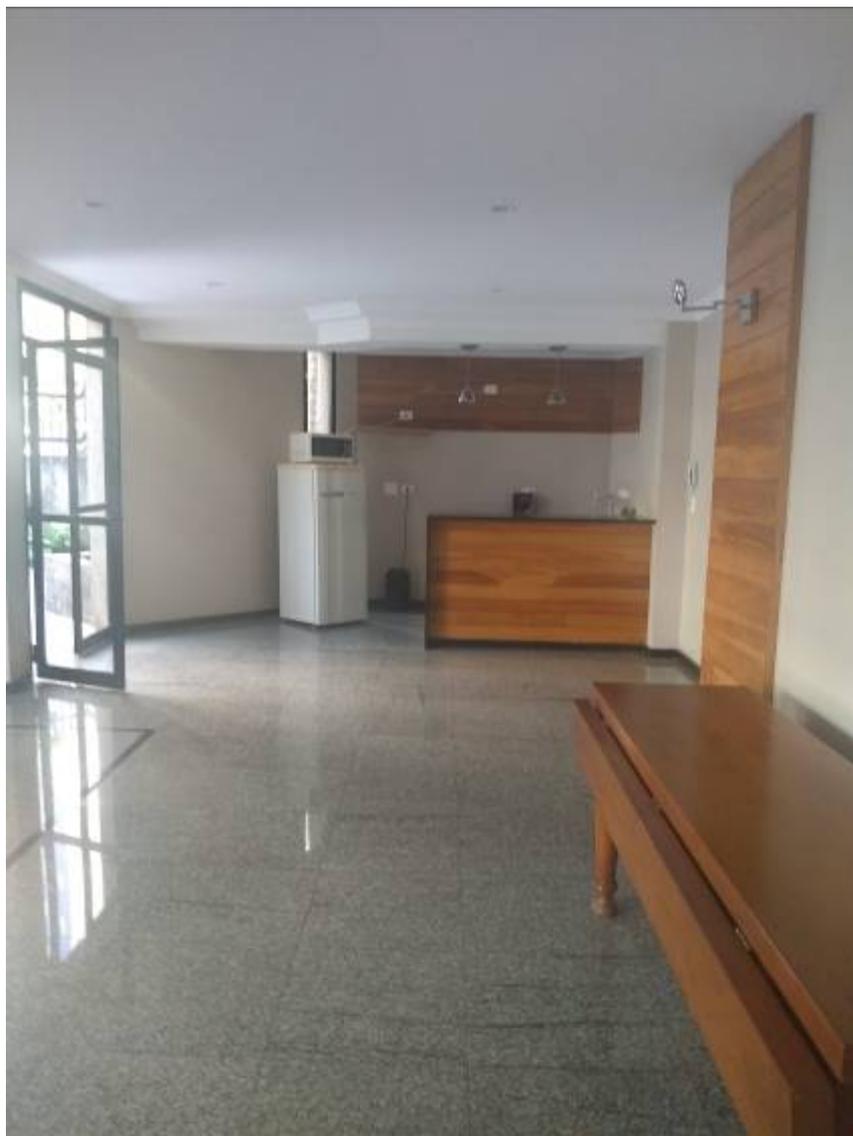
O hall social do térreo do edifício apresenta piso de granito; paredes revestidas em pintura látex sobre massa corrida; forro de laje e porta de vidro. O hall social do andar apresenta piso em granito; paredes revestidas em pintura látex sobre massa corrida; forro de laje.

FOTO 8: HALL SOCIAL.

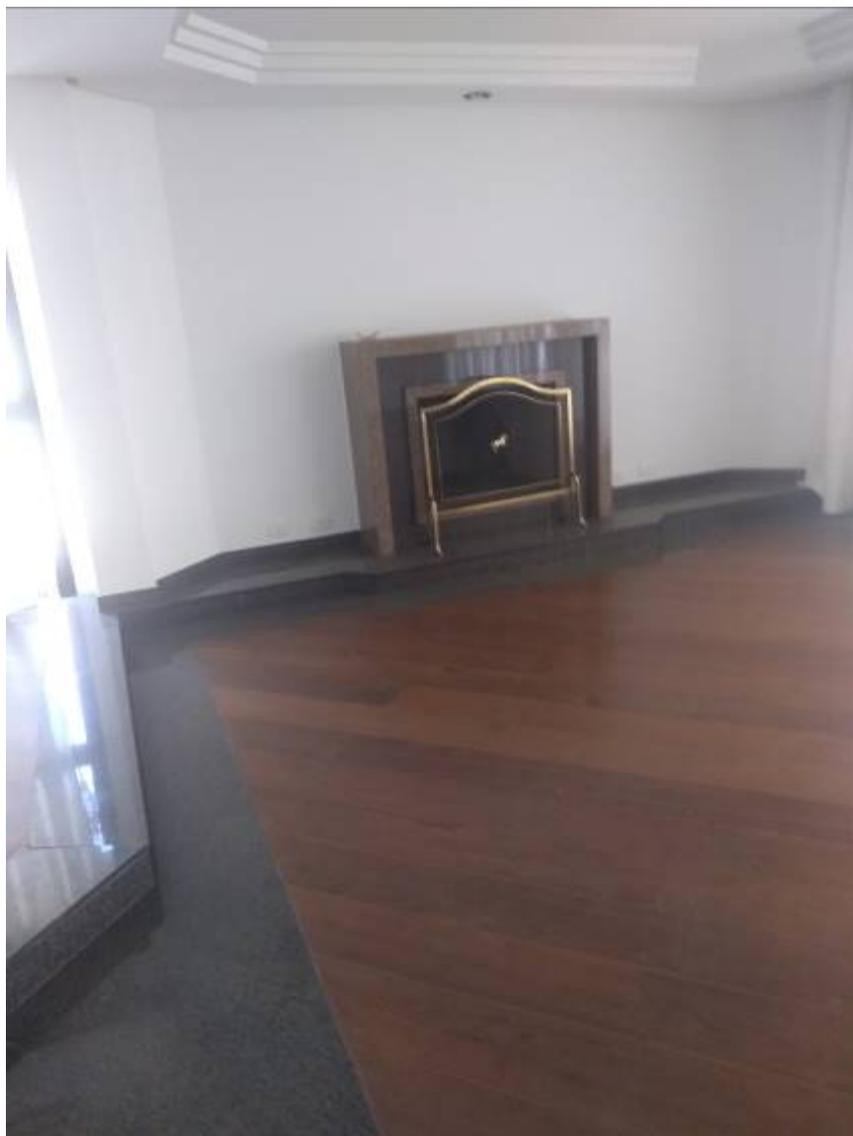
**SALA ESTAR/JANTAR:** Piso tabuas corridas; paredes revestidas em pintura látex sobre massa corrida; forro de laje; esquadria de alumínio com vidro liso.

FOTO 11: SALA DE ESTAR.

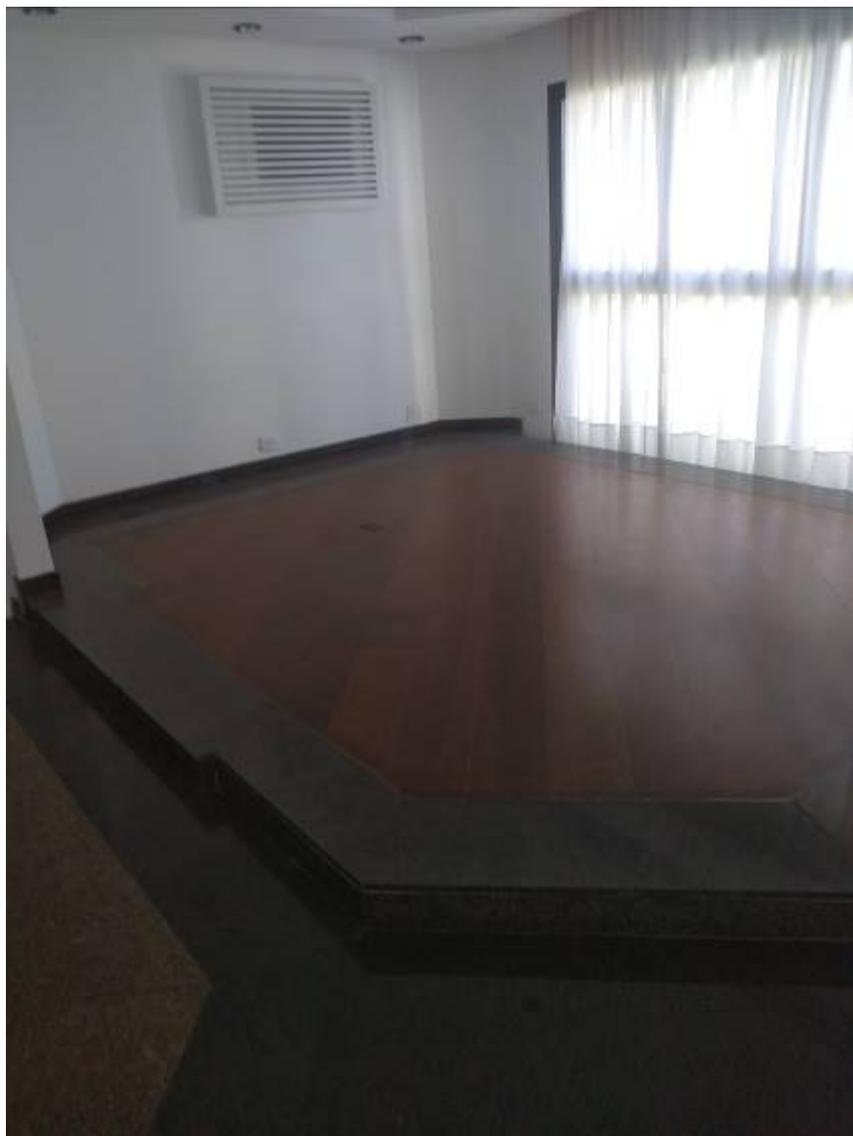
FOTO 12: SALA DE JANTAR.

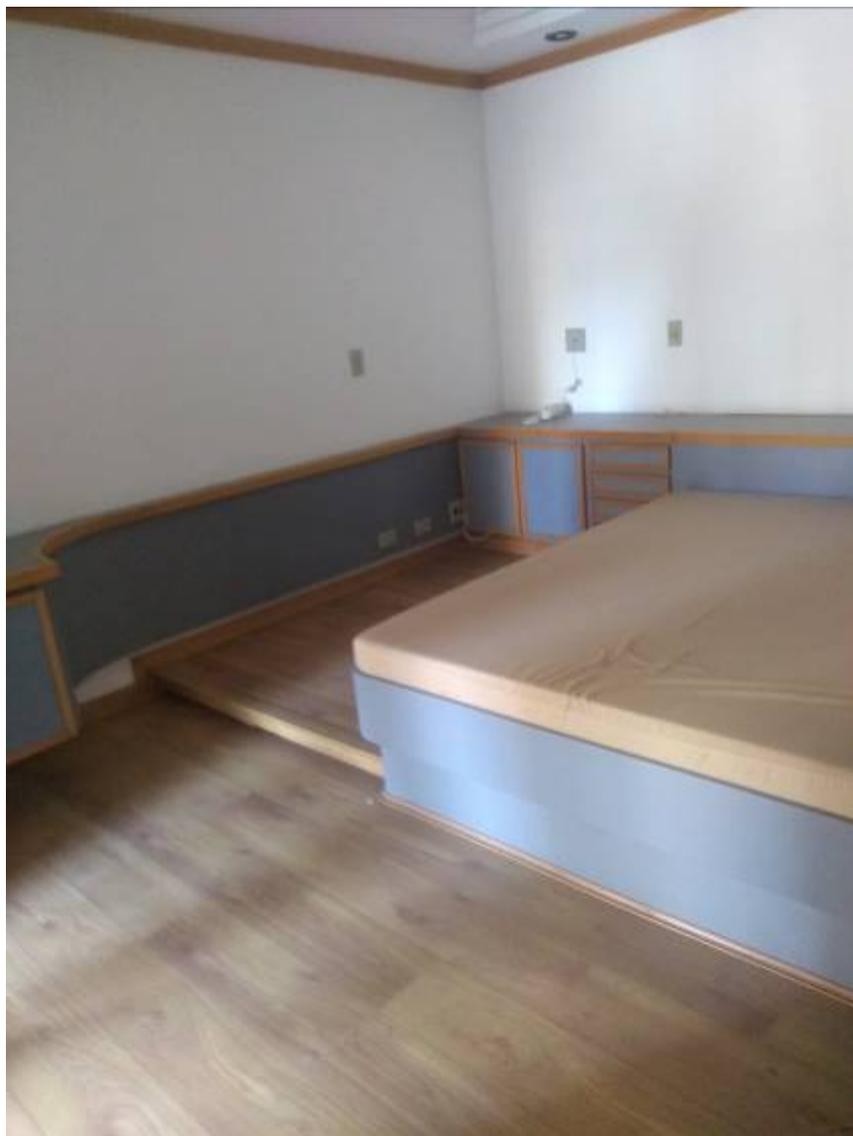
**SUÍTES (DOIS):** Piso tabuas corridas; paredes revestidas em pintura látex sobre massa corrida; forro de laje; esquadria de alumínio com vidro liso.

FOTO 14: SUITE 1.

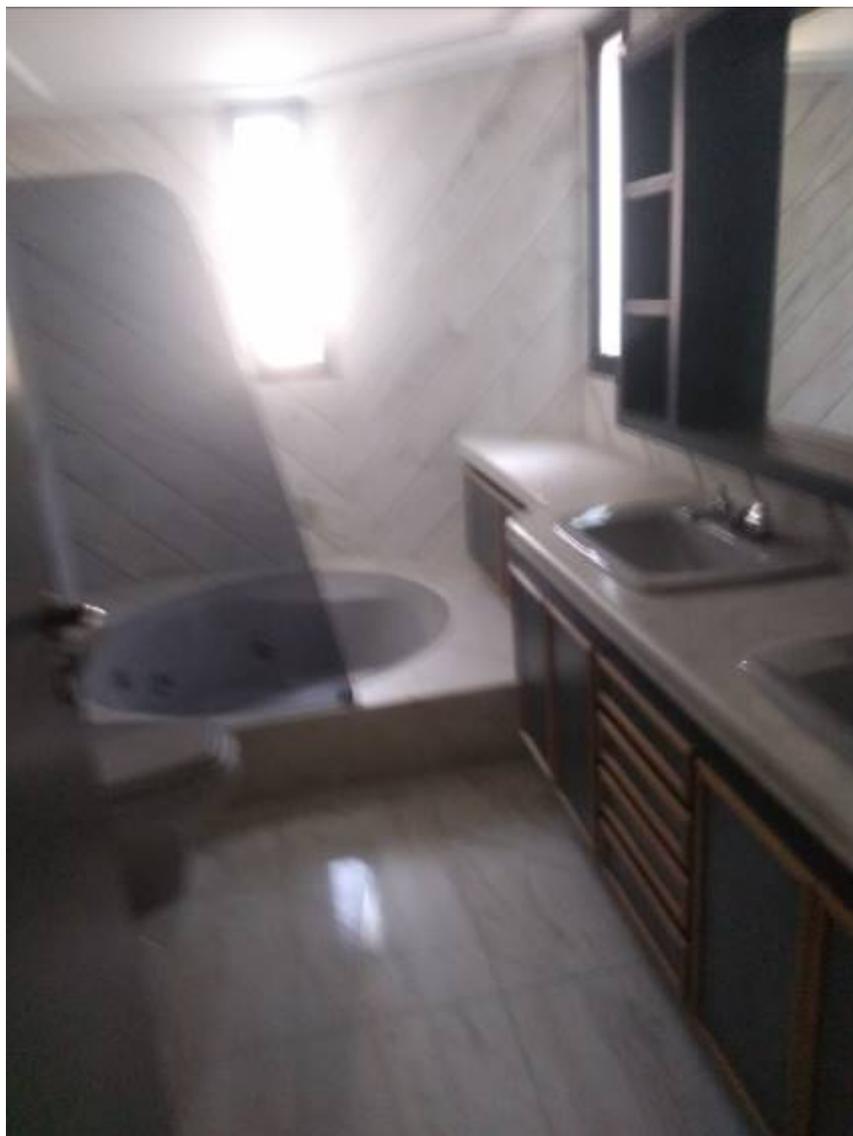
**BANHO SUÍTES (DOIS):** Piso cerâmica; paredes azulejos; forro em laje; vaso sanitário e lavatório em louça; esquadria de alumínio com vidro liso.

FOTO 15: BANHO SUITE 1.

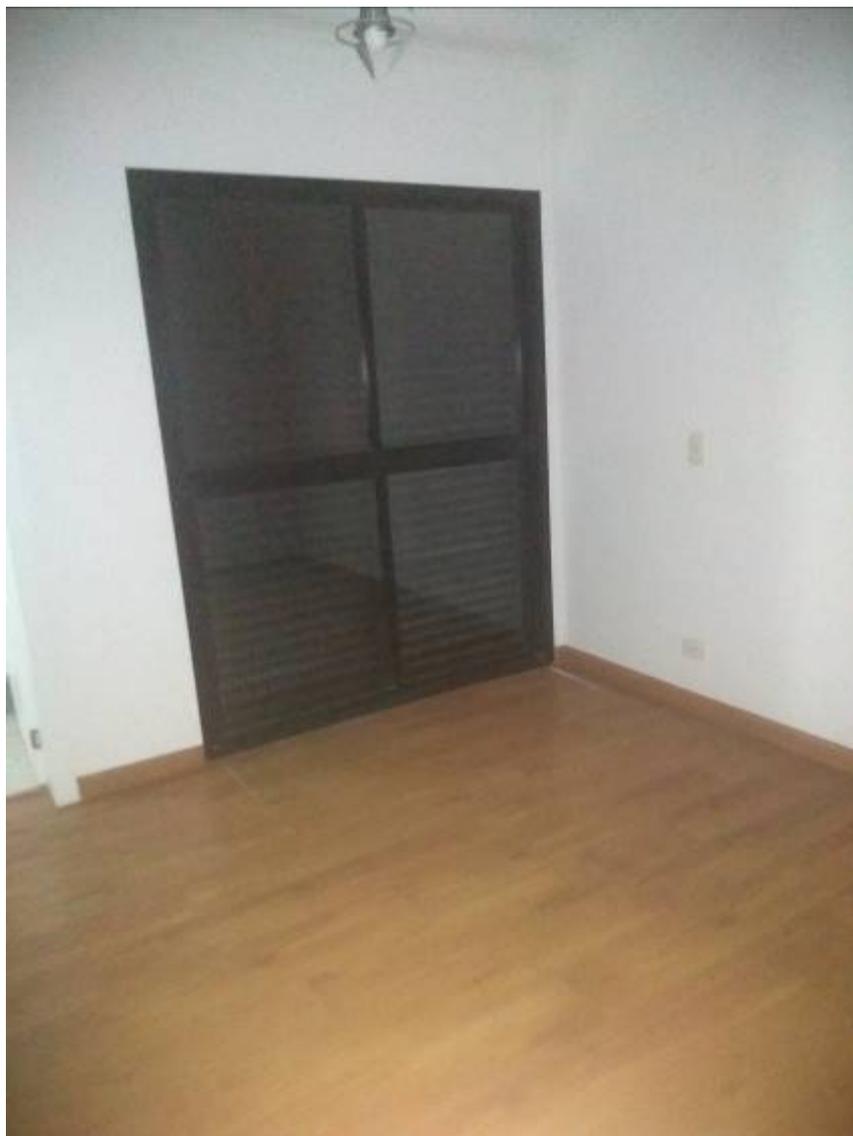
FOTO 16: SUITE 2.

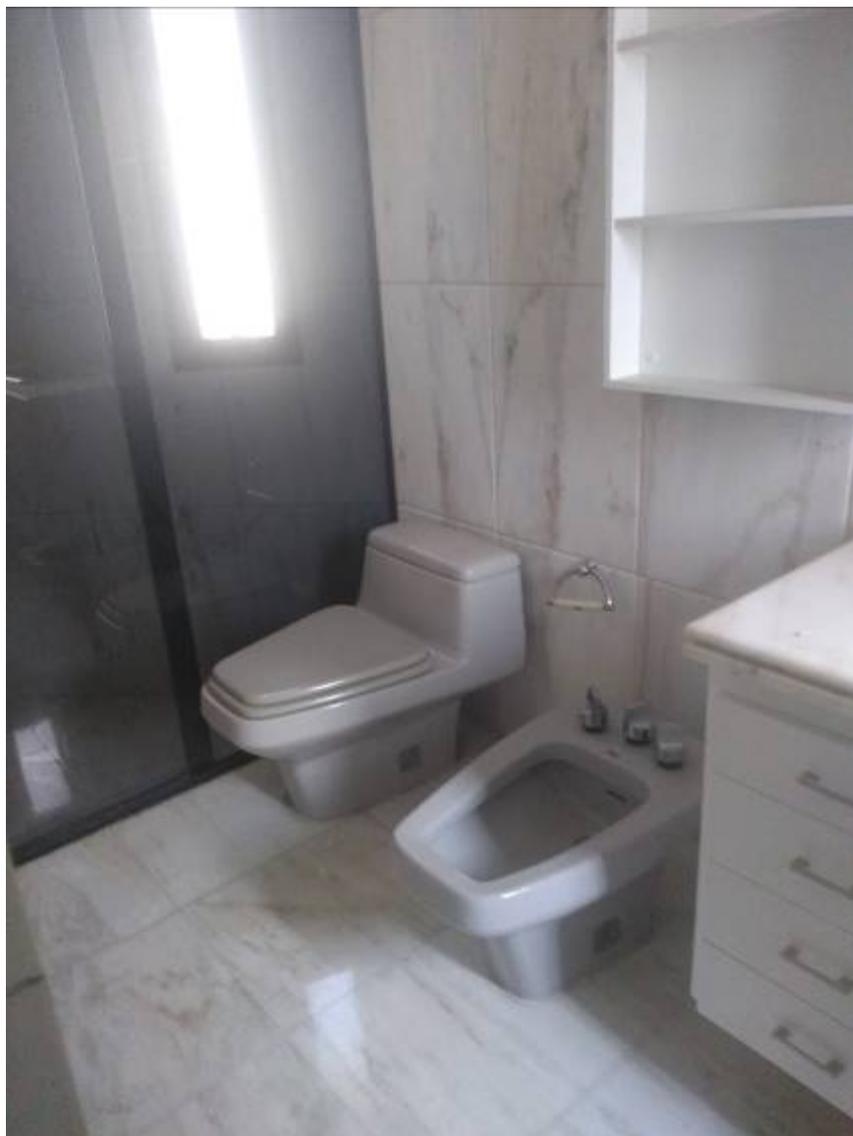
FOTO 17: BANHO SUITE 2.

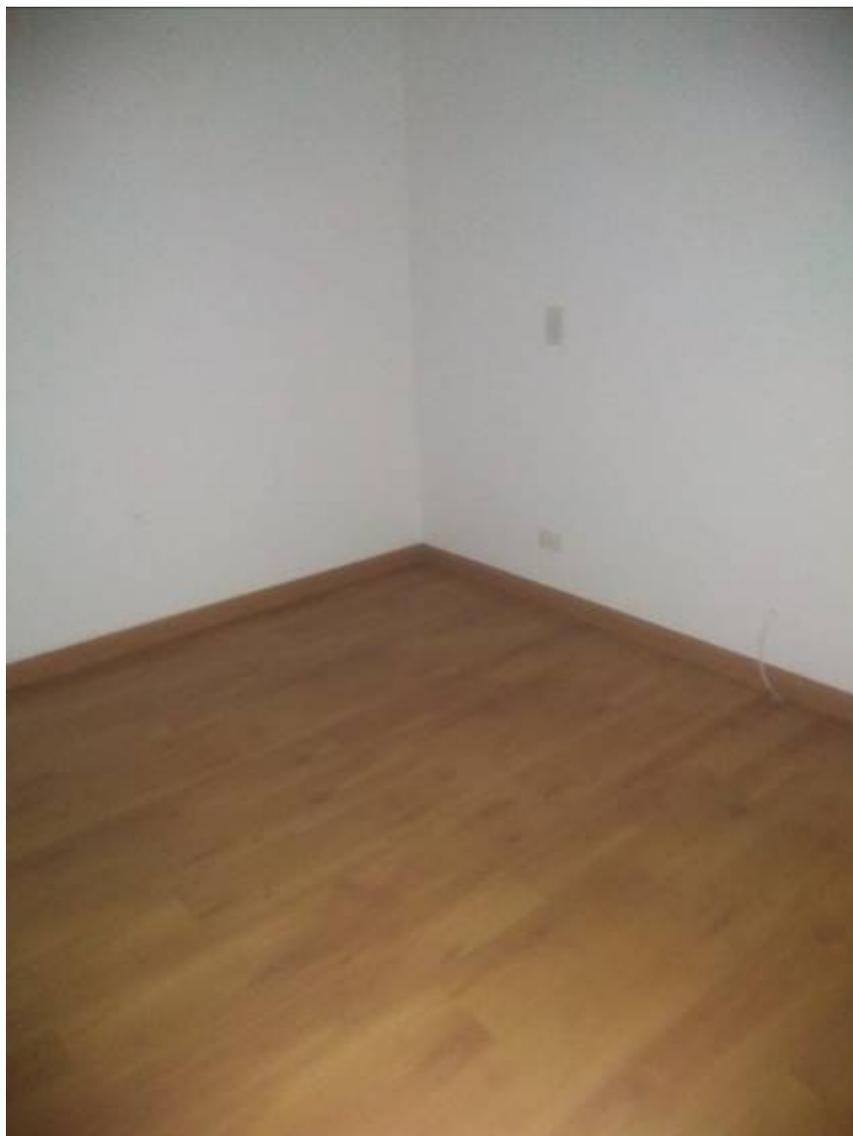
**DORMITÓRIOS (DOIS):** Piso tabuas corridas; paredes revestidas em pintura látex sobre massa corrida; forro de laje; esquadria de alumínio com vidro liso.

FOTO 18: DORMITÓRIO 1.

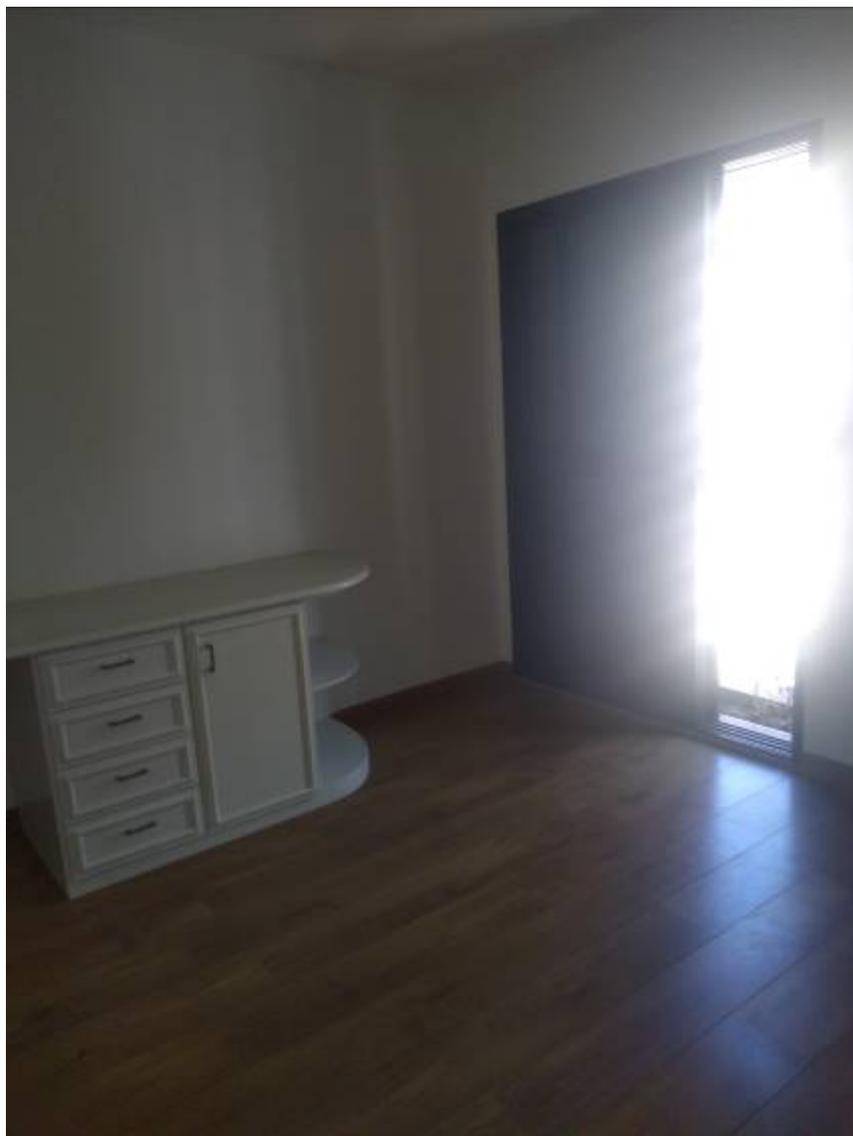
FOTO 19: DORMITÓRIO 2.

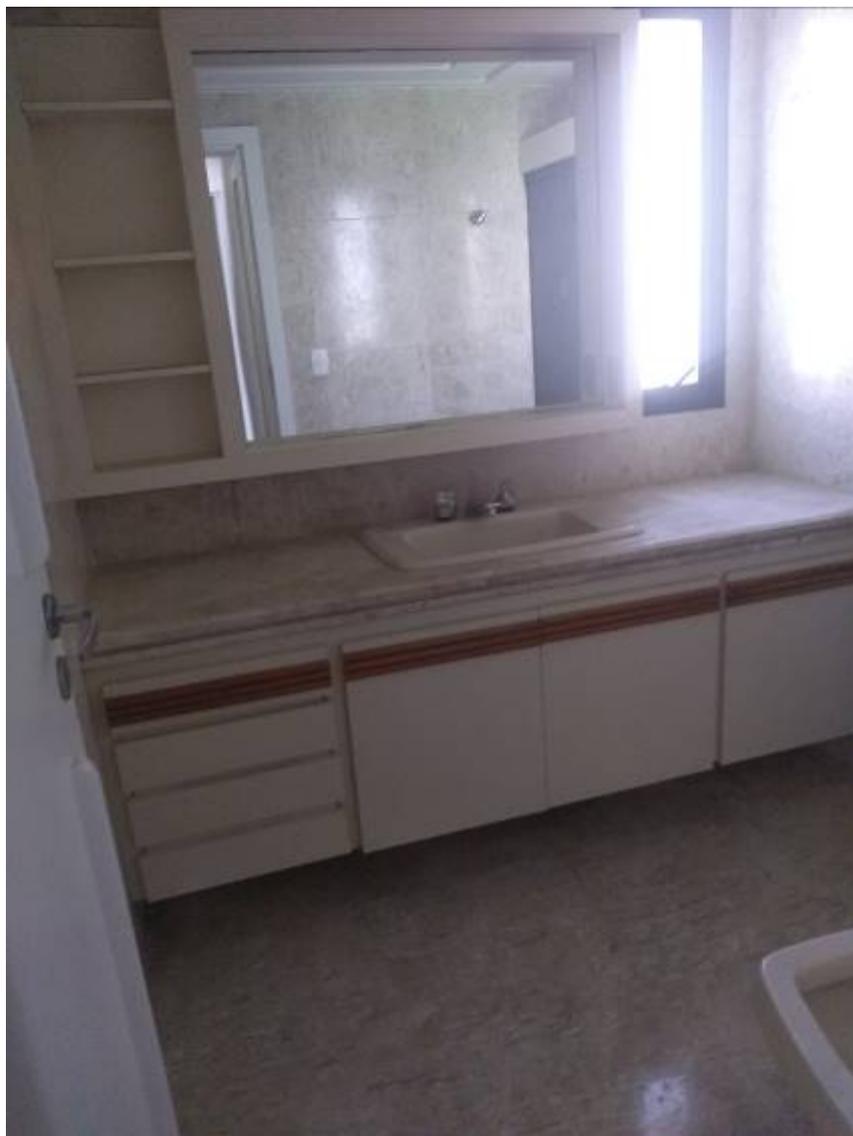
**BANHEIROS (DOIS):** Piso cerâmica; paredes revestidas em azulejos; forro em laje; vaso sanitário e lavatório em louça; esquadria de alumínio com vidro liso.

FOTO 20: BANHO.

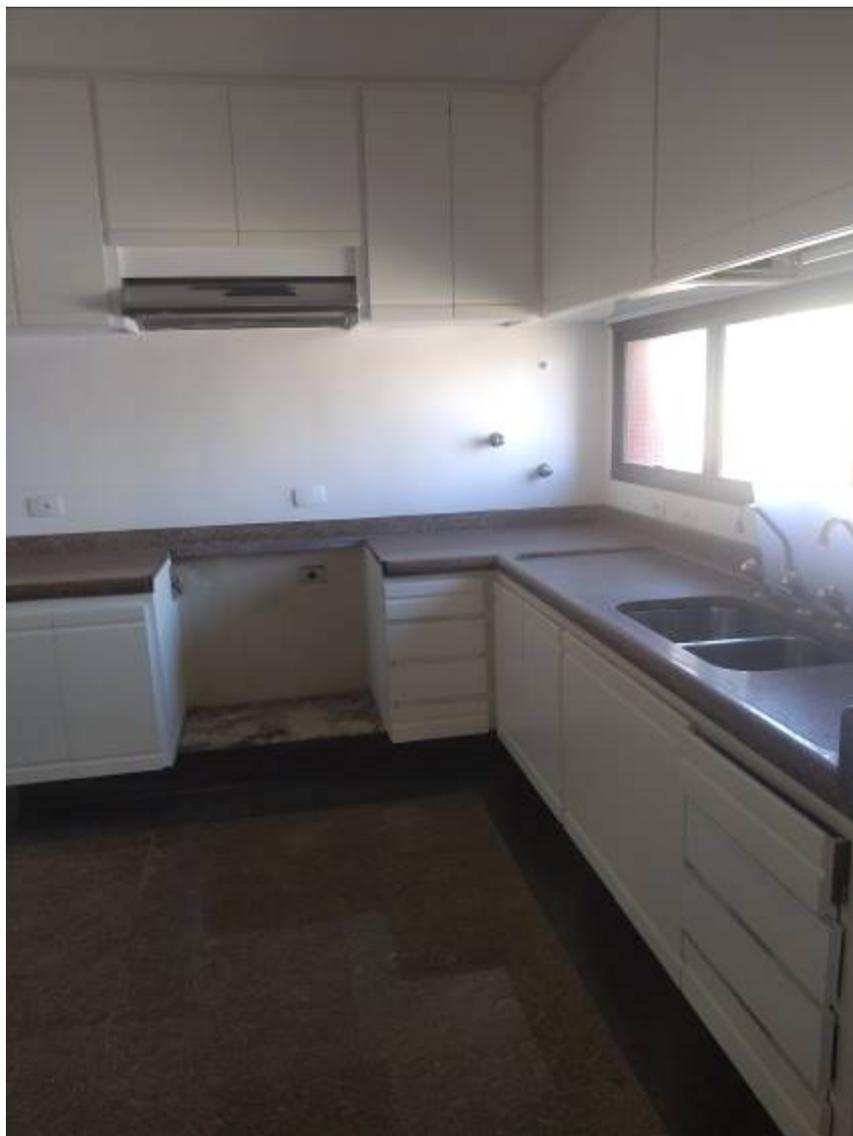
**COZINHA:** Piso cerâmica; paredes revestidas em azulejos; forro em laje; pia em granito; esquadria de alumínio com vidro liso.

FOTO 21: COZINHA.

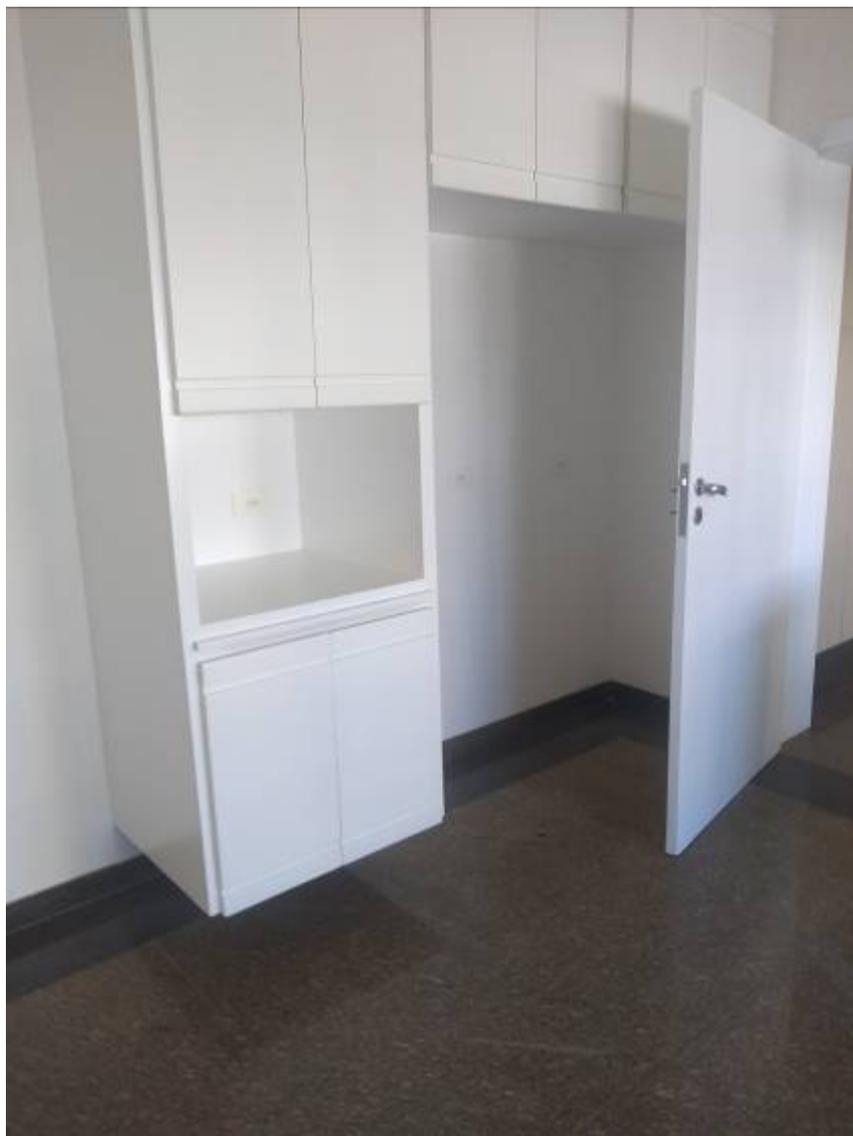
**ÁREA DE SERVIÇO:** Piso cerâmica; paredes revestidas em azulejos; forro em laje; tanque em louça; esquadria de alumínio com vidro liso.

FOTO 22: ÁREA DE SERVIÇO.

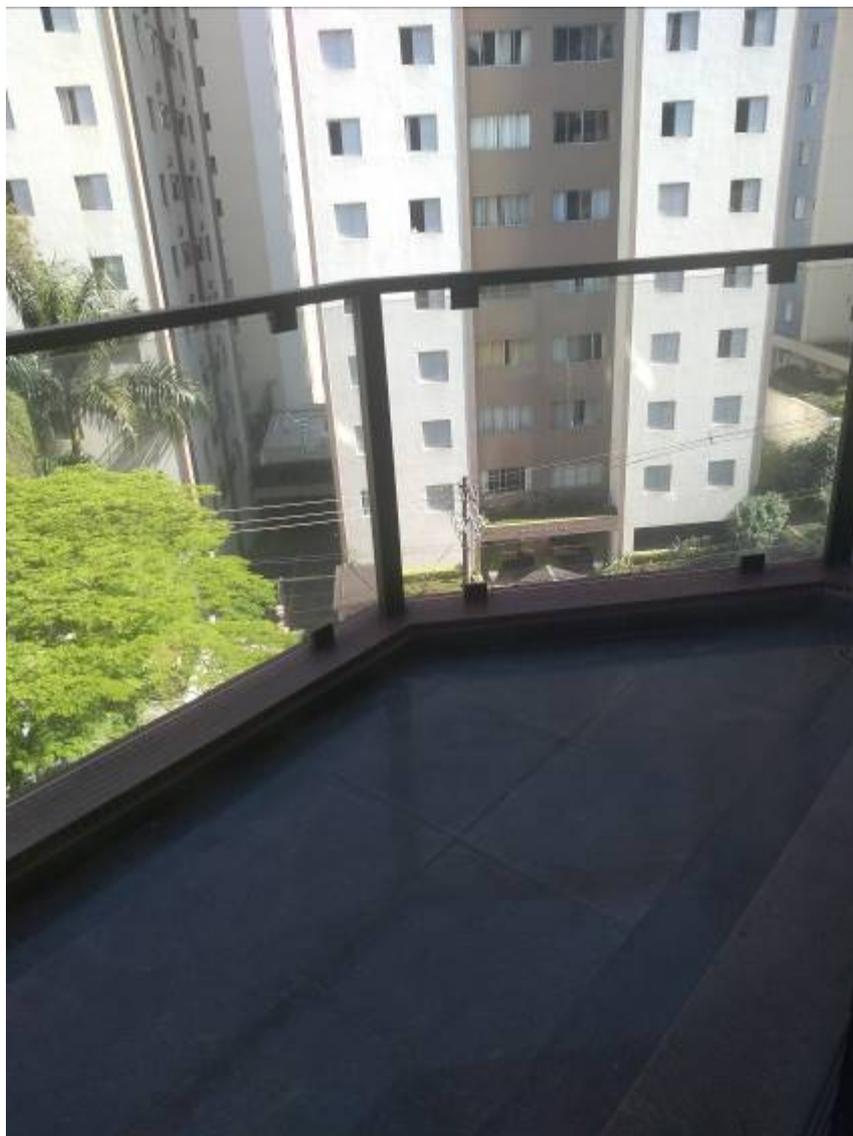
**VARANDA:** Piso cerâmica.

FOTO 23: VARANDA.

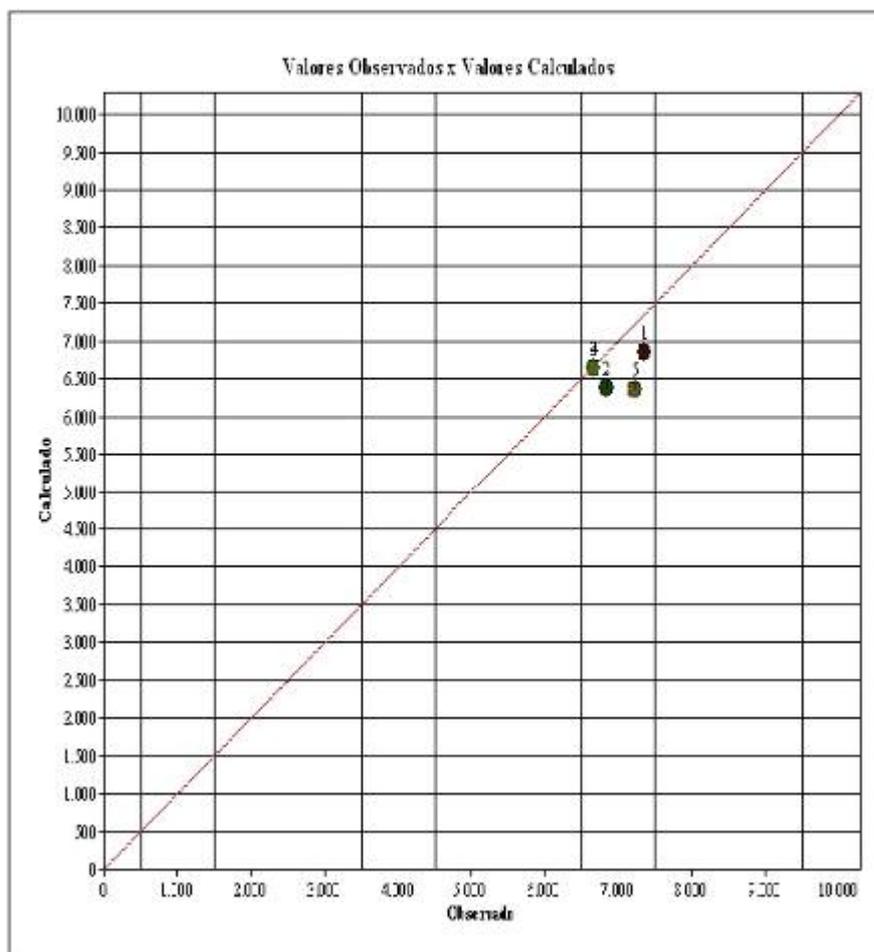
GRÁFICO DE DISPERSÃO

Núm.	X	Y
1	7.350,00	6.856,08
2	6.835,44	6.376,10
3	6.654,65	6.654,65
4	6.654,65	6.654,65
5	7.231,21	6.371,00
