Nome: Garantidor:
 Endereço: Rua Silvestre Kalenetz No. 53 Complemento: Lote 02 - Quadra "J"
 Bairro: Tarumã Município: Curitiba UF: PR CEP: 82530-380

Tipo do Imóvel: Casa No. da Matrícula: 13.768 No. do Cart. 3º CRI Curitiba/PR
 Finalidade: Residencial Estado de Conservação: Regular
 Padrão: Médio - Baixo Padrão Construtivo: Médio - Baixo Idade Aparente: 25

Data: 16 de janeiro de 2022

Laudo de Avaliação

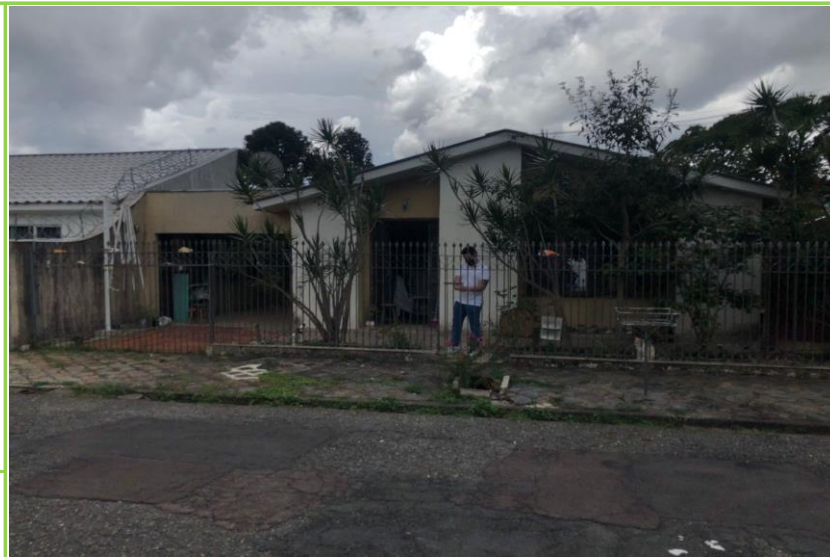
Foto da Fachada do Imóvel

Constatamos aproximadamente 152,00m² de área construída não averbada. O imóvel em estudo possui edificação principal com forro em alvenaria (laje) e cobertura simples de telheiro. Pelo exposto, utilizamos fator padrão construtivo homogêneo para o "todo".
