| Nº Solicitação de serviço:<br>2021WIZHOM143708 | Status:<br>Aprovado | Versão: | Prestador<br>Ricardo Nakano | Tipo da Vistoria<br>2 |

| Nome do cliente: | SILVIA MARIA BERNARDES |

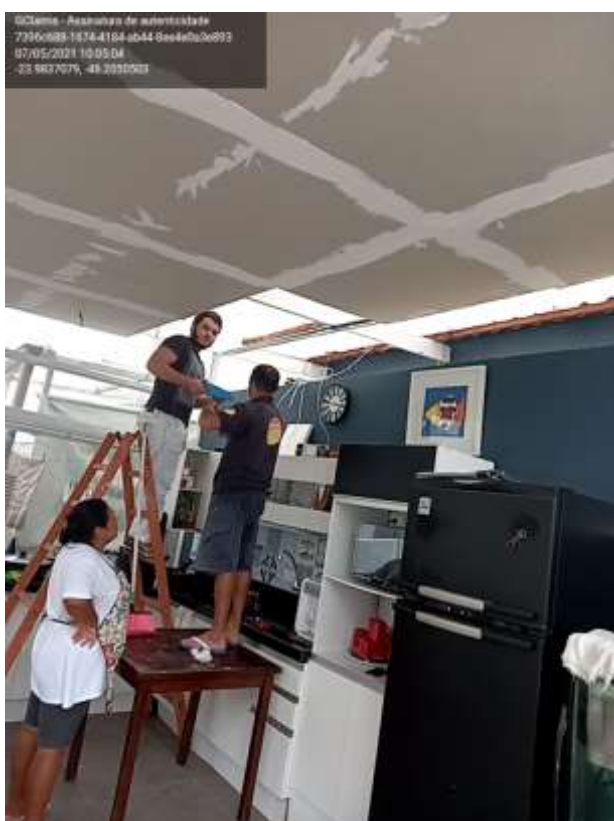
| esquadrias em alumínio.<br>Cozinha: Piso em porcelanato, paredes em porcelanato, teto com telhas cerâmicas com estrutura de madeira aparente (Em etapa de instalação de forro de gesso). | |

Cozinha - vista 2 - Colocação de forro de gesso

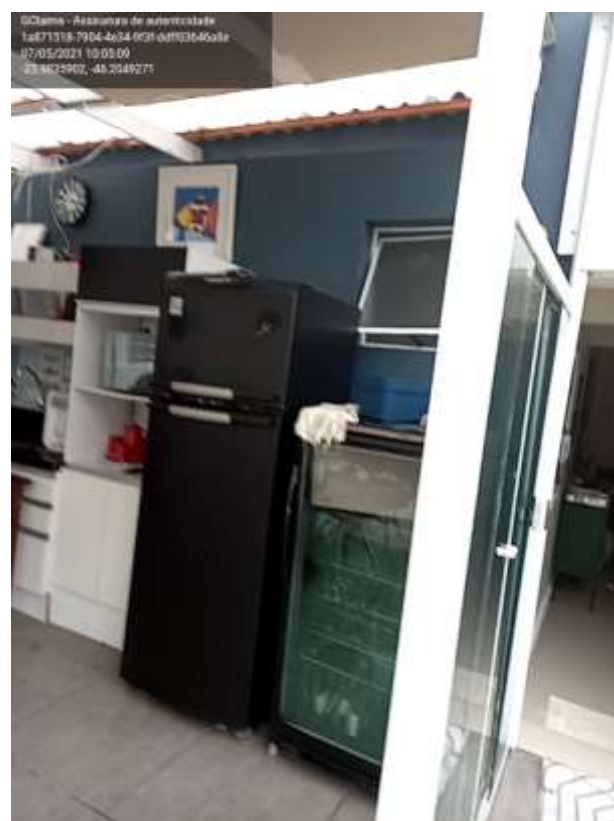
Cozinha - vista 3 - Colocação de forro de gesso
