# LAUDO DE AVALIAÇÃO E PERÍCIA IMOBILIÁRIA

IMÓVEL AVERBADO

Endereço do Imóvel Avaliado:

Avenida Amazonas, 857

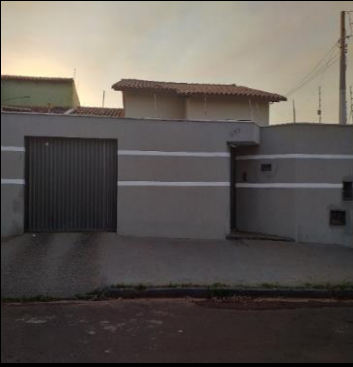
| Amostra n.º 1 | | Código: | | Empreendimento: | | | |

| Endereço: | Avenida Niterói | | | Nº | S/nº | UF: | MG |
| Tipo: | Casa | | Padrão de Construção: | 1,07 | | | |
| Estado de Conservação: | | REGULAR | | Idade aparente: | | 20 | |
| Área privativa(m²): | | | | Área Total Construída (m²): | | 150,00 | |

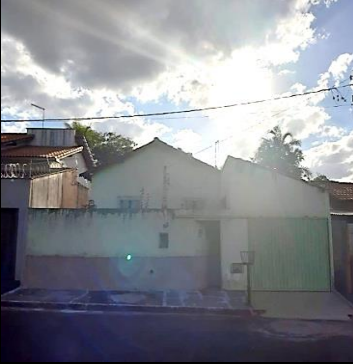
| Amostra n.º 3 | | Código: | | Empreendimento: | | | |

| Endereço: | Avenida Álvaro Beltran de Andrade | | | Nº | S/nº | UF: | MG |
| Tipo: | Casa | | Padrão de Construção: | 0,919 | | | |
| Estado de Conservação: | | REGULAR | | Idade aparente: | | 25 | |
| Área privativa(m²): | | | | Área Total Construída (m²): | | 96,00 | |

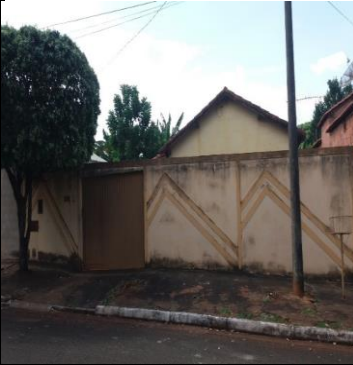
| Amostra n.º 4 | | Código: | | Empreendimento: | | | |

| Endereço: | Rua Campina Verde | | | Nº | S/nº | UF: | MG |
| Estado de Conservação: | | DEFICIENTE | | Idade aparente: | | 35 | |
