LAUDO DE AVALIAÇÃO

Matrícula:	Nº 88.480 - Registro de Imóveis de Torres - RS.		
Solicitante:			
Grupo/Cota:			
Proponente:			
Logradouro:	Rua 4 (Rua Tuaraju)		Nº 67
Complemento:	Lote 08 e 09 Quadra 19	Empreendimento:	-
CEP:	95560-000	Bairro:	Praia Real
Cidade:	Torres		UF: RS

Imóvel residencial, situado à Rua 4 (Rua Tuaraju), Lote 08 e 09 da Quadra 19, Nº67, Praia Real, Município de Torres - RS.

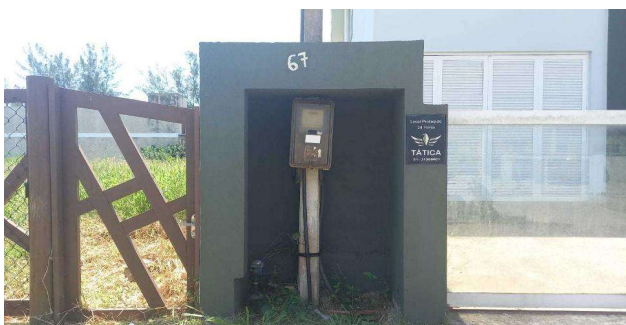
Identificação avaliando

A matrícula e o IPTU constam que o imóvel possui a identificação numérica 77. In loco, o imóvel encontra-se identificado com a numeração 67. Através da distância de esquina mencionada na matrícula, foi possível verificar sua localização – VIDE ITEM 12.
