Código de Identificação: LG482CA_R

Nome:	LAUDO AVALIAÇÃO - MORUMBI CREDITAS	Coord. Geog.:	23°36'23.02"S 46°42'30.80"W
Logradouro:	Rua Adalvívia de Tolêdo	Complemento:	APTO 31 - DUPLEX
Bairro:	Morumbi	nº:	247
Município:	São Paulo	CEP:	05683-000
		Condomínio:	Edifício Tivoli Park
		UF:	SP

Características do Imóvel			
Tipologia:	Apartamento padrão	Uso:	Residencial
Padrão construtivo:	Apto médio c/ elevador	Estado de conservação:	Reparos simples
Nº de matrícula:	113.415	Nº do Cartório:	15º O.R.I. de São Paulo/SP
		Idade Aparente:	15
		Nº de Vagas:	5
		Dormitórios:	4
		Banheiro:	5

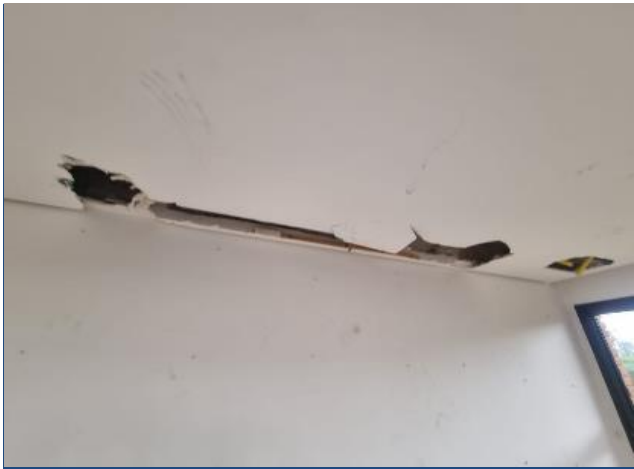
Observações de Análise do Imóvel
Apartamento nº31 duplex, localizado no 5 e 6º pavimento, integrante do Condomínio Edifício Tivoli Park.
A unidade tem direito 05 vagas de garagem. nº 2,3,4,5 e 6.
O imóvel avaliando necessita de reparos internos no forro de alguns ambientes e pintura, pois houve pequenos danos.

Sala 4 (danos no forro)
