Laudo de Avaliação - Imóvel Urbano - Casa Condomínio

Laudo de Avaliação - Precisão e Fundamentação conforme NBR 14.653-2

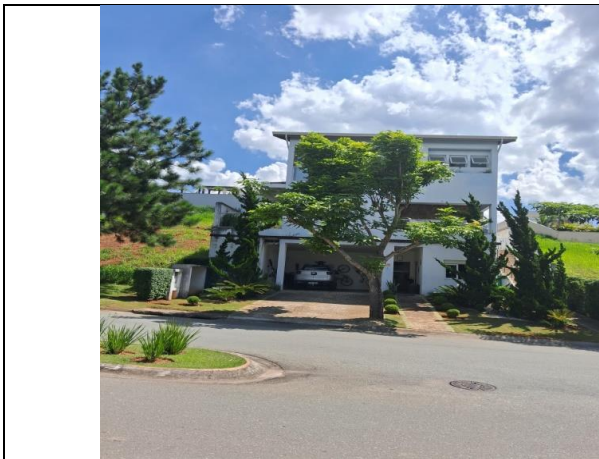
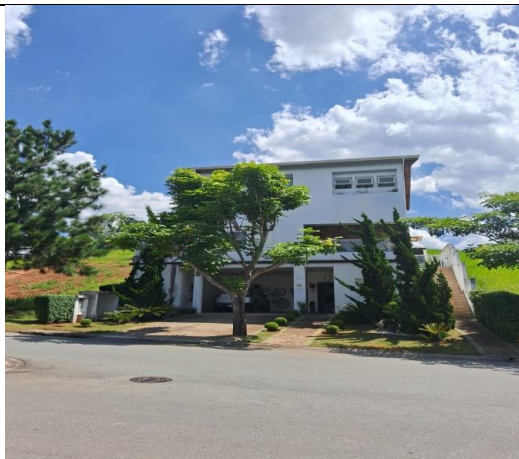
Encontra-se em estado regular de conservação, necessitando de reparos e manutenção nas áreas externas, pisos e muros.

Fachada avaliando

Valor da área não averbada R\$ 1.200.000,00. O imóvel necessita de reparo nas áreas externas.

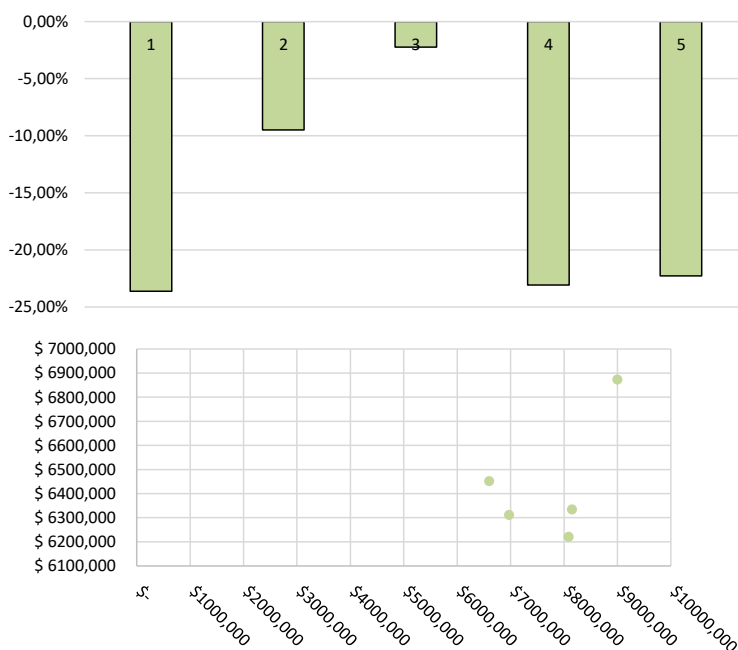
Residual % e Dispersão

DADOS	
Número de Amostras Coletados:	5
Número de Amostras Saneadas:	5
Limite Inferior (p/m ²):	R\$ 4.506,90
Média Aritmética (p/m ²):	R\$ 6.438,44
Limite Superior (p/m ²):	R\$ 8.369,97
Média Saneada (p/m ²):	R\$ 6.438,44
T. de Student:	1,533
Desvio Padrão:	256,80
Coefficiente de Variação:	0,040

INTERVALO DE CONFIABILIDADE	
Resultado(p/m ²):	R\$ 196,87
Inferior (p/m ²):	-3,06% R\$ 6.241,57
Superior (p/m ²):	3,06% R\$ 6.635,30
Amplitude Total	6,12%
