Código de Identificação: X8ABGXK

Endereço: Rua Vicente Garcia Cabrera nº: 93 Compl:
 Bairro: Parque Residencial Julieta Condomínio: CEP: 17512-783
 Município: Marília UF: SP

Tipologia: Casa Uso: Residencial
 Idade aparente: 20 anos Padrão construtivo: Médio
 Estado de conservação: Médio Topografia: Plano
 Nº de matrícula: 30.370 Nº Cartório: 1º de Marília

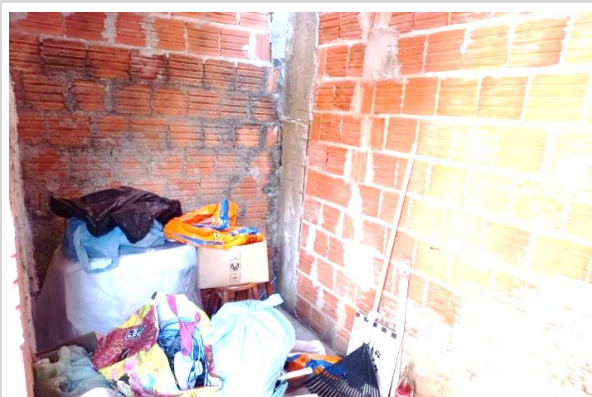
Comodo 1 - Edícula

Imóvel residencial, com 1 pavimento, com casa e edícula, contendo na casa: sala de estar, 3 dormitórios, 1 banheiro, área de serviço e 2 cozinhas. Na edícula: 3 cômodos. A edícula não possui acabamento. A área construída da matrícula e do IPTU não estão de acordo com o constatado in loco. A área excedente de 88,00 m², em relação ao IPTU, é a cobertura da garagem, edícula, cozinha 1 e sala de estar. A garagem, com 32,00 m², cozinha 1, com 22,00 m² e edícula, com 24,00 m². Para cálculo do valor do imóvel será considerado a área de terreno da matrícula e a área construída do IPTU. A área constatada in loco, com as devidas ponderações: $((32,00\text{m}^2 \times 0,3) + (22,00\text{m}^2 \times 0,7) + (24,00\text{m}^2 \times 0,5) + 67,40\text{m}^2) = 104,40\text{m}^2$. Valor do imóvel conforme área in loco = R\$.

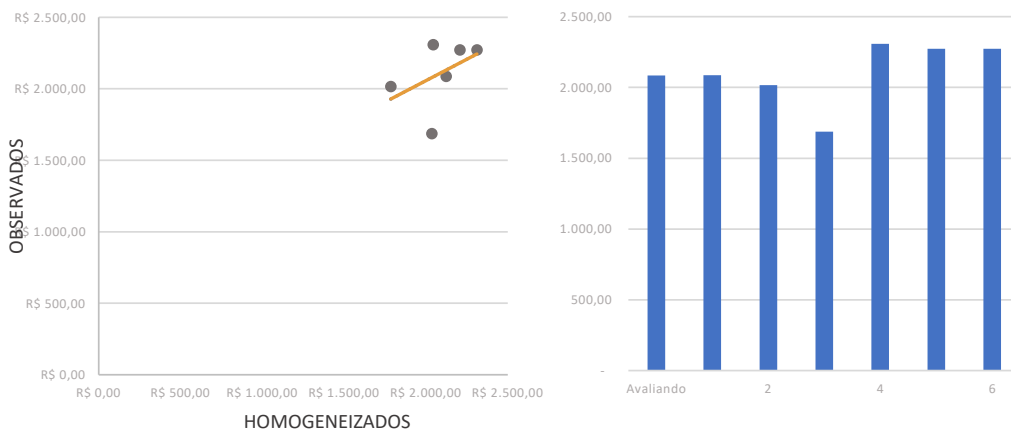
GRÁFICO DE DISPERSÃO DAS AMOSTRAS

Amostra	Valor unitário	Ff	F. Local	F. Padrão	F. Obsol.	Valor Homog.	Valor Saneado
1	R\$ 2.086,96	0,90	1,000	1,000	1,130	R\$ 2.122,25	R\$ 2.122,25
2	R\$ 2.016,13	0,90	1,000	1,000	0,984	R\$ 1.784,74	R\$ 1.784,74
3	R\$ 1.687,50	0,90	1,000	1,210	1,130	R\$ 2.034,82	R\$ 2.034,82
4	R\$ 2.308,33	0,90	1,000	1,000	0,984	R\$ 2.043,41	R\$ 2.043,41
5	R\$ 2.272,73	0,90	1,000	1,000	1,079	R\$ 2.206,64	R\$ 2.206,64
6	R\$ 2.272,73	0,90	1,000	1,000	1,130	R\$ 2.311,16	R\$ 2.311,16

Número de amostras: **6** Média aritmética R\$ 2.083,84 R\$ 2.083,84

Não havendo elementos discrepantes na amostra, a média aritmética será a média saneada e o valor unitário. O valor de mercado da unidade será o valor unitário básico multiplicado pela área edificada.
