Data de vistoria: 07/06/2022

Endereço: Rua Barcelona II

Casa em processo de ampliação para o andar superior, composta em seu andar térreo por: sala de estar, cozinha e suíte. Está em execução o projeto de uma piscina no quintal do terreno, e a edificação de um dormitório e um banheiro no andar superior da residência (sótão). O proprietário não informou o prazo de conclusão da obra. Foram observadas marcas de umidade nas paredes da residência e descolamento da pintura (circulados nas fotos). Matrícula não apresenta área construída.

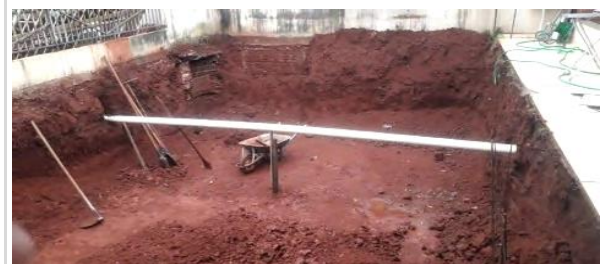
Obra - Piscina

Imóvel em processo de expansão, com estado regular de conservação. Possui uma piscina sendo construída no quintal e um dormitório com banheiro, sendo construído no andar superior. Não foi informado pelo proprietário o prazo para término da obra. Estima-se uma aceitação mediana do imóvel no mercado, por estar em reforma e possuir área apenas projetada e não averbada.
