# Laudo Avaliação – LA

| Endereço do Imóvel: | Rua Doutor Roberto Salles Meireles, 1071 - Jardim Tropical II, Franca/SP, CEP:14407-218 |

| Modalidade:<br>Home Equity | Finalidade<br>Garantia |

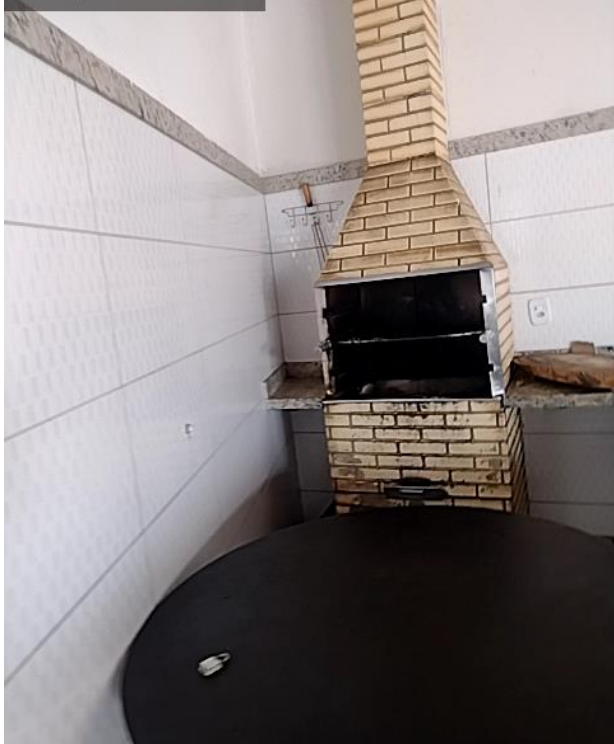
Churrasqueira/Cozinha

| <p>Área externa: Cozinha possui piso em granito, paredes azulejadas e teto direto nas telhas, Salão de eventos possui piso em granito, paredes pintadas e teto direto nas telhas, Dois banheiros com piso de porcelanato, paredes azulejadas e forro de gesso. Área interna possui um hall de entrada, duas suítes com piso porcelanato, paredes pintadas e forro de gesso, os banheiros das suítes possuem piso porcelanato, paredes azulejadas e forro de gesso.</p> | | | | | |
