EXCELENTÍSSIMO SR. DR. JUIZ DE DIREITO DA 4ª VARA CÍVEL DA COMARCA DE MAUÁ – SP

Processo n. 1001235-76.2021.8.26.0348

**Fernando Rossi**, Engenheiro Civil, CREA-SP nº 5069924382, perito nomeado por V.Exa. no processo em supracitado, referente ao **EXECUÇÃO DE TÍTULO EXTRAJUDICIAL - CONDOMÍNIO EM EDIFÍCIO**, movido por **RESERVA DE ITACOLOMI** em face de **CLAUDIO DUARTE DA PAZ** vem respeitosamente apresentar o laudo pericial acerca da **AVALIAÇÃO DO IMÓVEL** situado na Rua Zumbi dos Palmares, 40, apartamento 304, torre 2, Parque São Vicente, Mauá-SP (Reserva Itacolomi), conforme o discriminado adiante.

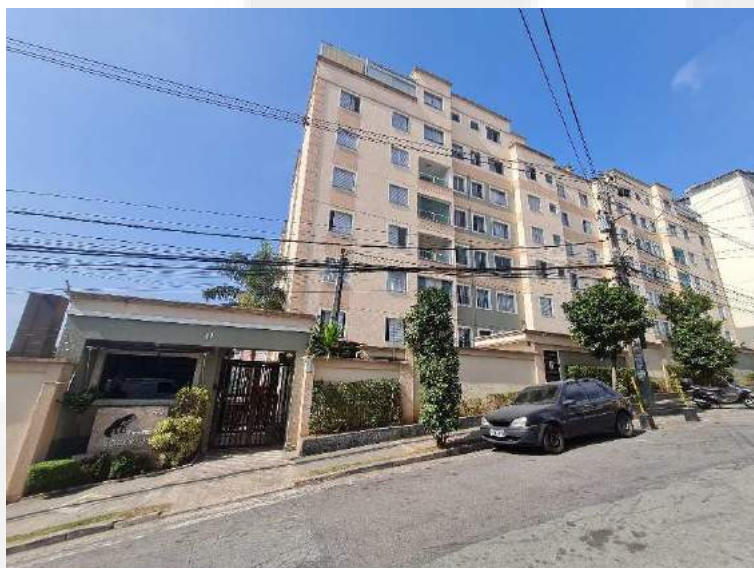
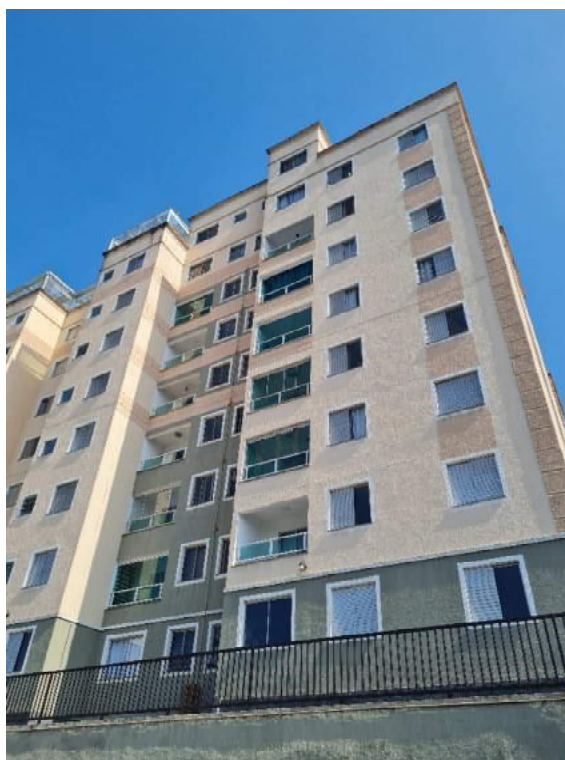
No que tange ao Edifício em que o apartamento se encontra, foi constatado que possui um bom padrão de construção. O seu acabamento externo foi feito em grafiato e as esquadrias externas são de alumínio. O seu estado de conservação é bom apresentando poucas patologias decorrentes do uso e do tempo. Este empreendimento possui: portaria, vagas de garagem descobertas, salão de festas, para-raios, caixa d'água, escadas, playground, churrasqueira e elevadores. Seu interior é composto por piso cerâmico e pintura látex nas paredes e no teto.

Figura 1 – Fachada do Condomínio Itacolmi - Fonte: Própria (26.07.2022)

Figura 2 - Fachada do Condomínio Itacolmi - Fonte: Própria (26.07.2022)

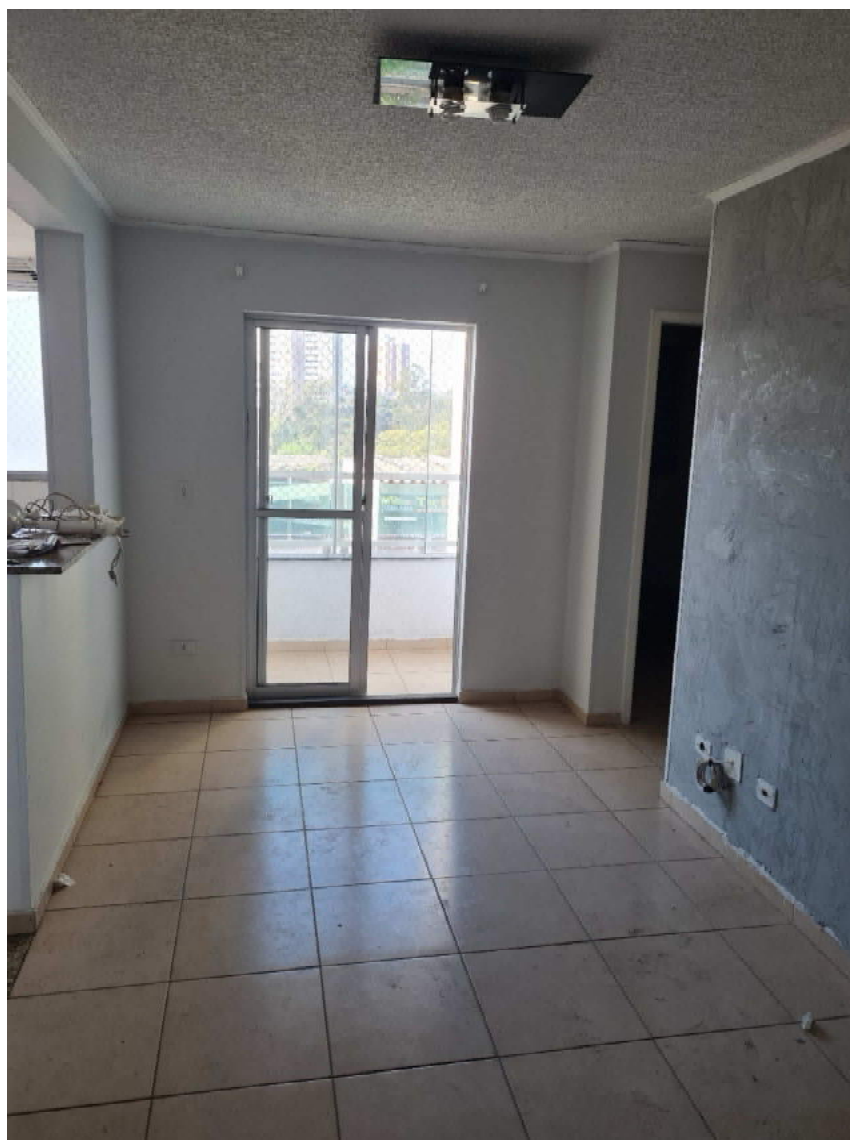
Figura 14 - Sala - Fonte: Própria (26.07.2022)

| Cômodo: | Sala |
|---|---|
| Piso | Revestimento cerâmico |
| Teto | Pintura |
| Paredes | Pintura |
| Porta | Madeira |
| Janela | Alumínio |

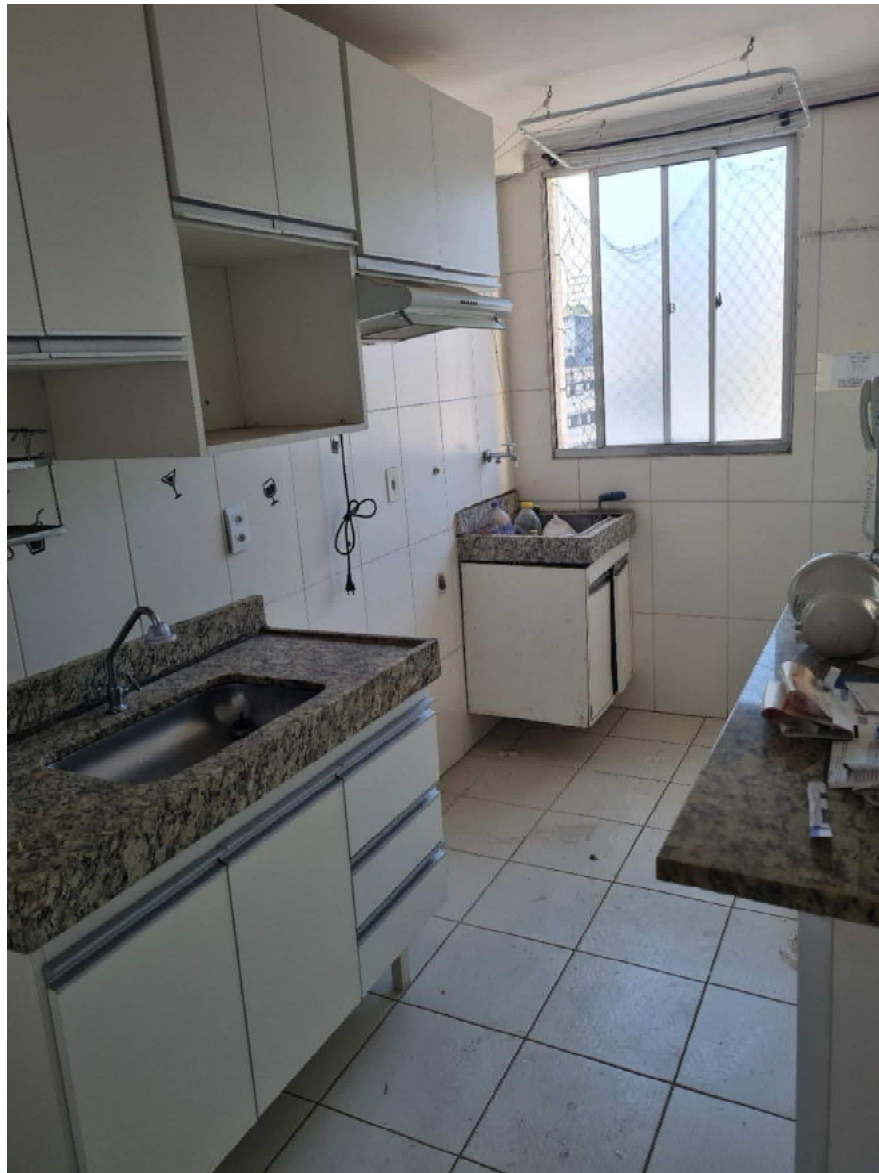
Figura 15 – Cozinha e área de serviço - Fonte: Própria (27.07.2022)

| Cômodo: Cozinha e A.S. | |
|---|---|
| Piso | Revestimento cerâmico |
| Teto | Pintura |
| Paredes | Revestimento Cerâmico |
| Janela | Alumínio |
| Pia | Granito |

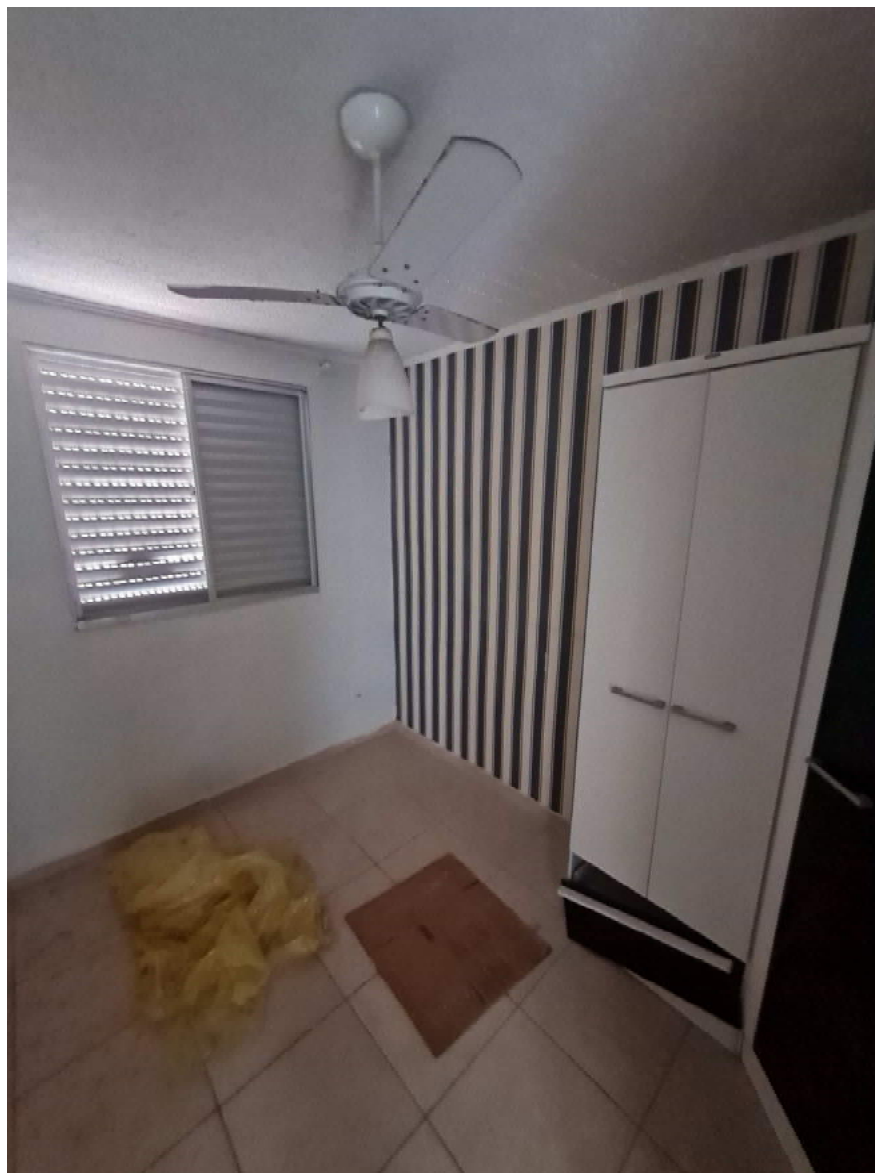
Figura 16 - Quarto - Fonte: Própria (26.07.2022)

| Cômodo: Quarto | |
|---|---|
| Piso | Revestimento cerâmico |
| Teto | Pintura |
| Paredes | Pintura |
| Porta | Madeira |
| Janela | Alumínio |

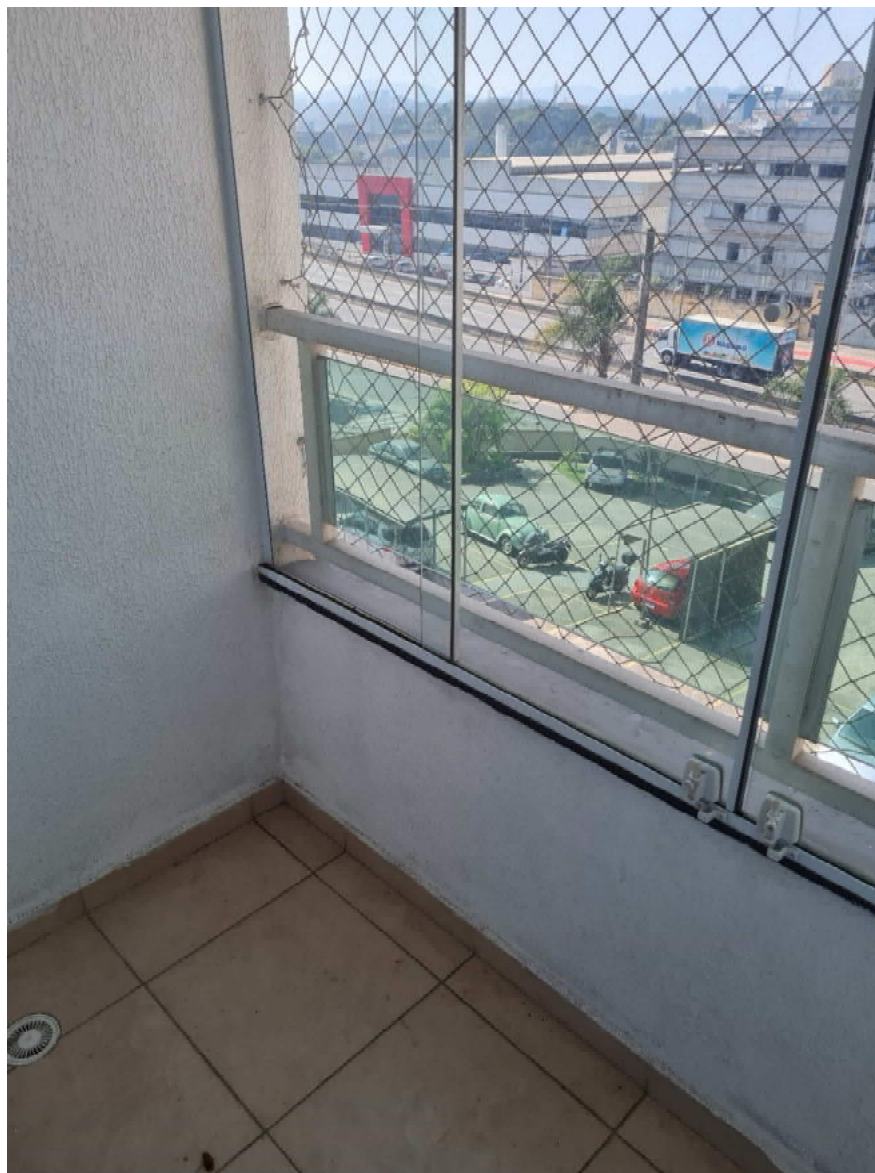
Figura 17 – Sacada – Fonte: Própria (26.07.2022)

| Cômodo: Sacada | |
|---|---|
| Piso | Revestimento cerâmico |
| Teto | Pintura |
| Paredes | Textura |
| Porta | Alumínio |

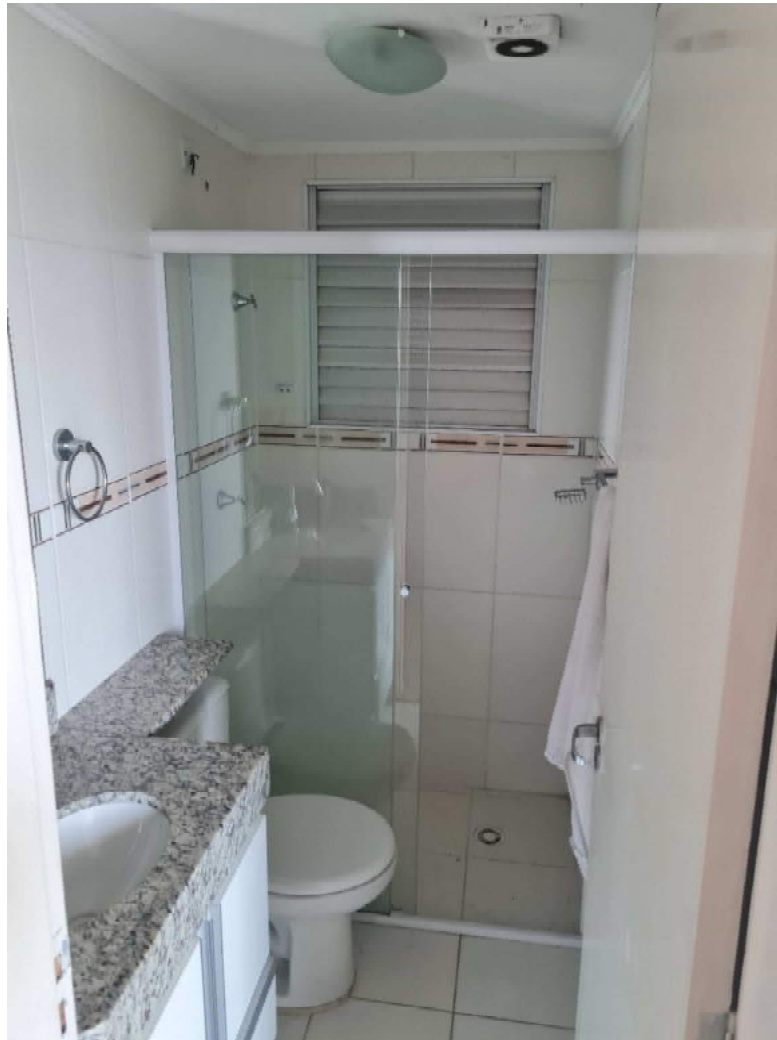
Figura 18 - Banheiro - Fonte: Própria (26.07.2022)

| Cômodo: Banheiro | |
|---|---|
| Piso | Revestimento cerâmico |
| Teto | Pintura |
| Paredes | Revestimento Cerâmico |
| Porta | Madeira |
| Vaso | Porcelana |
| Lavatório | Porcelana |
| Box | Vidro |

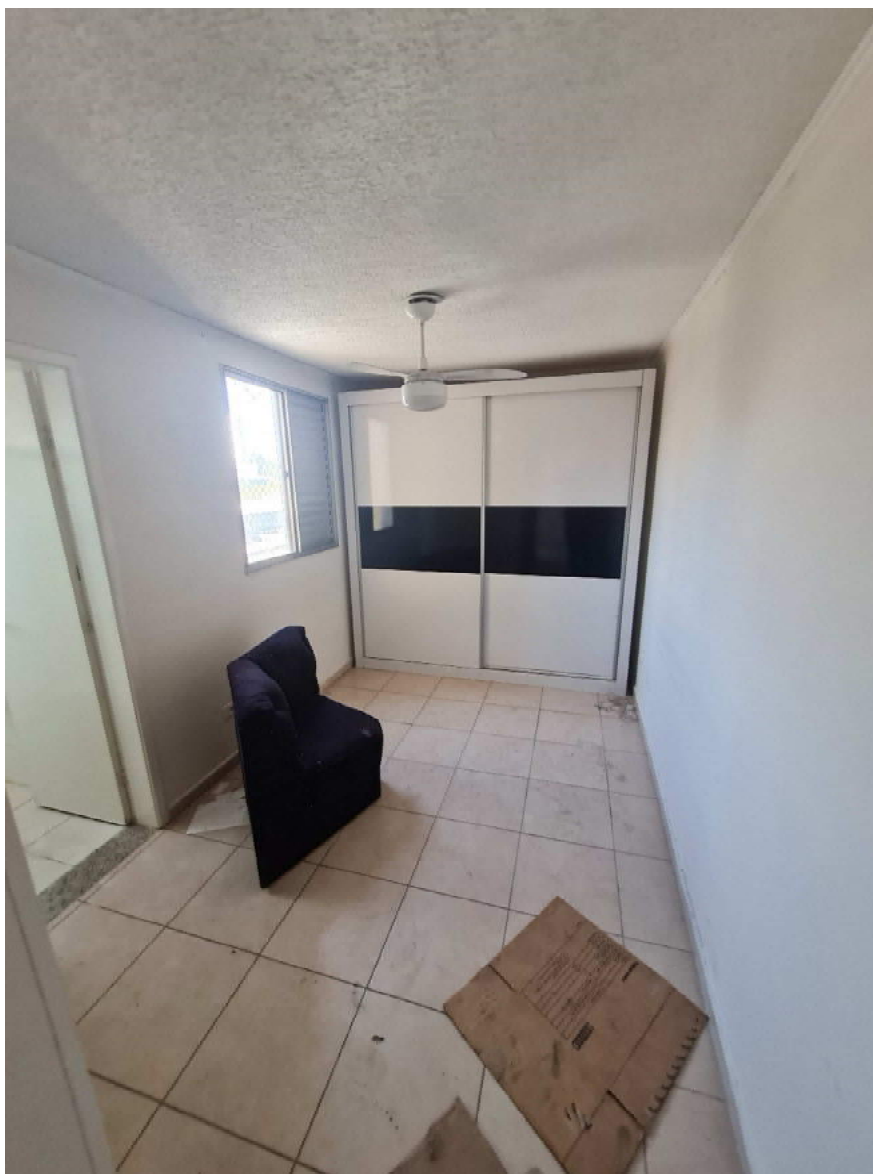
Figura 19 - Suíte - Fonte: Própria (26.07.2022)

| Cômodo: Suíte | |
|---|---|
| Piso | Revestimento cerâmico |
| Teto | Pintura |
| Paredes | Pintura |
| Porta | Madeira |
| Janela | Alumínio |

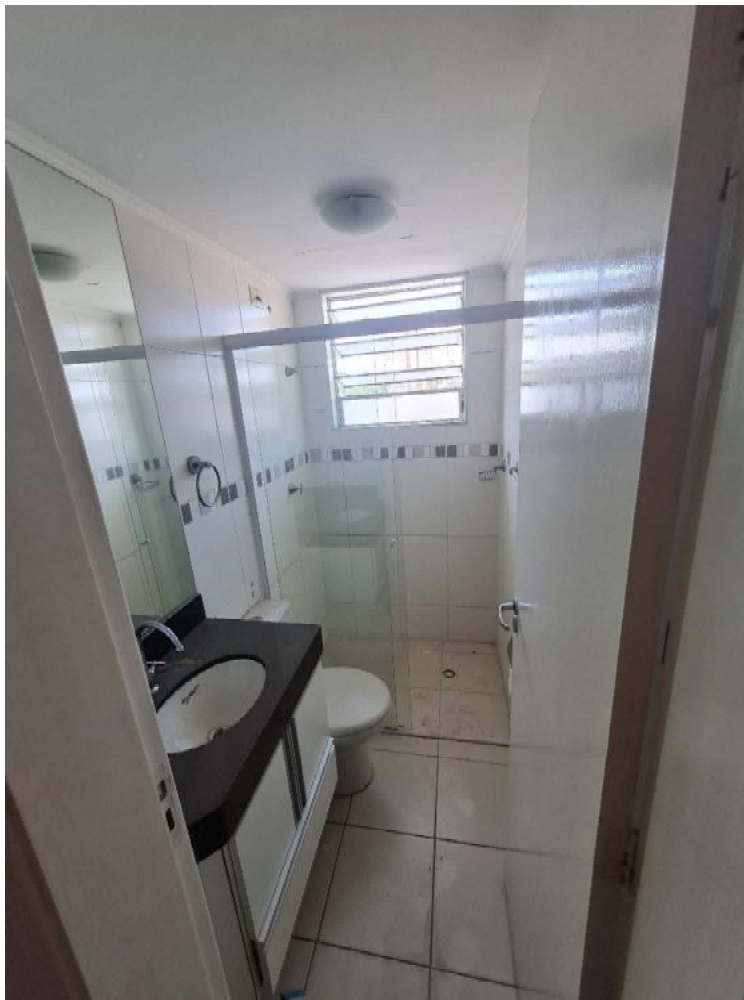
Figura 20 – Banheiro da Suíte - Fonte: Própria (26.07.2022)

| Cômodo: Banheiro da suíte | |
|---|---|
| Piso | Revestimento cerâmico |
| Teto | Pintura |
| Paredes | Revestimento Cerâmico |
| Porta | Madeira |
| Janela | Alumínio |
| Vaso | Porcelana |
| Lavatório | Pedra |
| Box | Vidro |
