Tipo do Imóvel: No. da Matrícula: No. do Cart. de Campos do Jordão/SP

Laudo de Avaliação

Laudo de Avaliação - #10900 - Casa - Campos do Jordão pdf
Código do documento 755dc943-02f4-481f-a97c-4b945a7af0d9

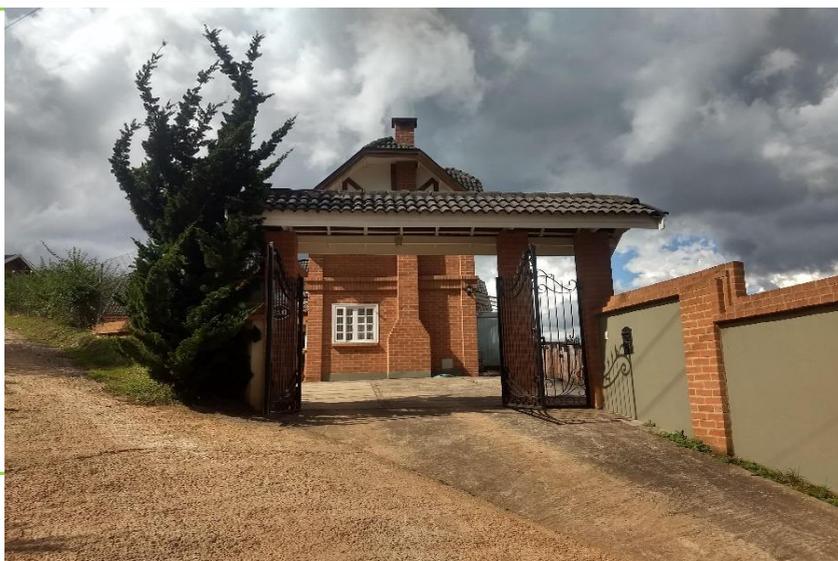
Foto da Fachada do Imóvel

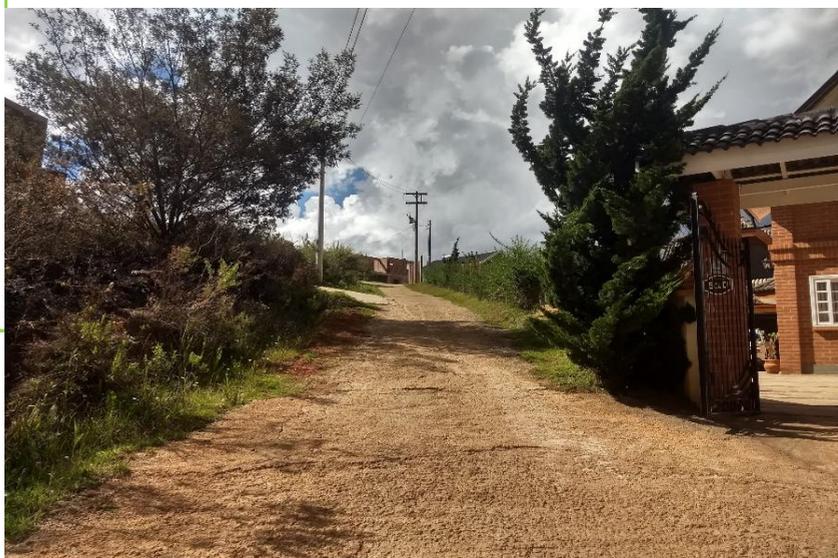
Trata-se de região predominantemente residencial. No local constatamos imóveis residenciais de médio padrão construtivo e idade aparente em torno de 15 anos. Nas vias principais do bairro constatamos variado comércio e prestadores de serviços. Os principais acessos à região são: R. Efigenia E Dos Santos e Av. Irineu Gonçalves da Silva. Atestamos para os devidos fins que o imóvel em estudo é uma boa garantia.

Foto do Logradouro
