| <b>Banco</b><br>[REDACTED] | <b>Data da solicitação</b><br>21/11/2024 12:12:33 | <b>Produto</b><br>Home Equity - Casa |
| <b>Tipo de Inspeção</b><br>Vistoria in loco | <b>Nº da Proposta</b><br>PRO-369638-Q1Q1S3 - GAR- | <b>Nº do Pedido</b><br>PRO-369638-Q1Q1S3 - GAR- |

| <b>Local da vistoria</b><br>R MARCO AURELIO, 629 - VILA ROMANA - São Paulo - SP - 5048000 | | |

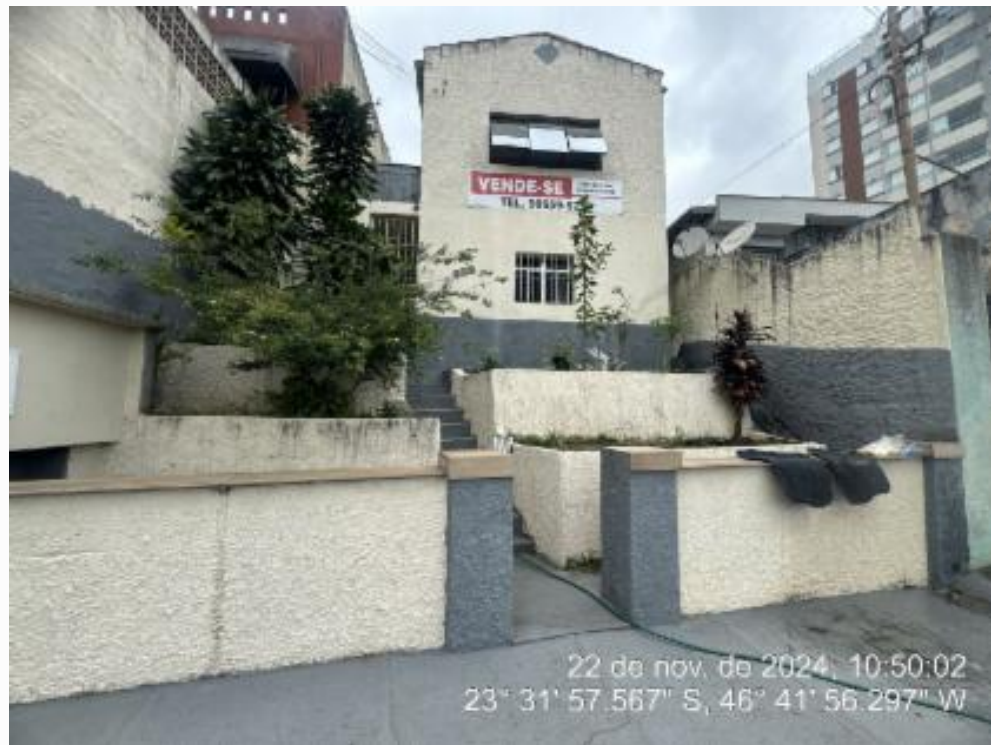
Fachada do avaliando

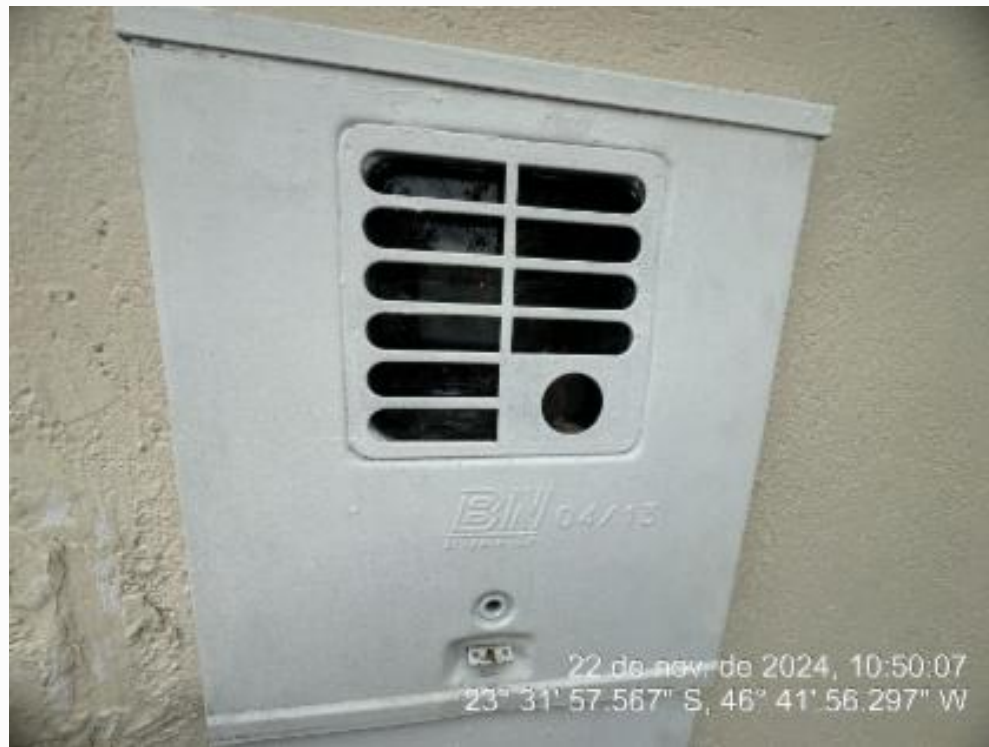
Quadro de energia

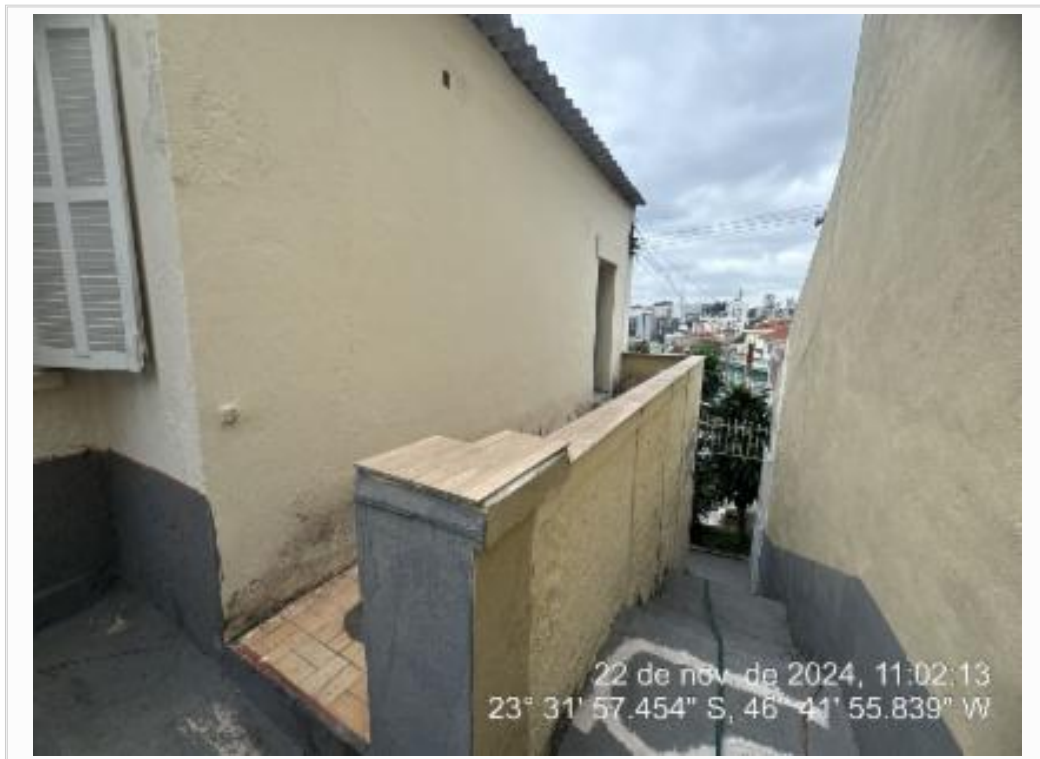
Corredor de acesso

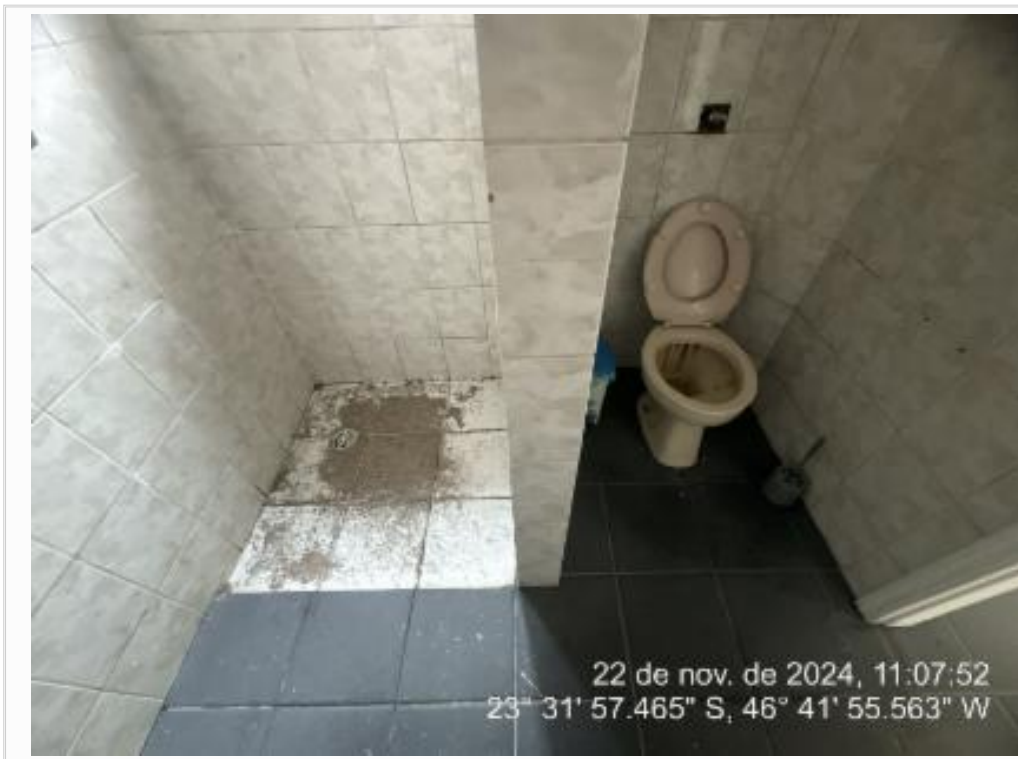
Casa 01- Banheiro social

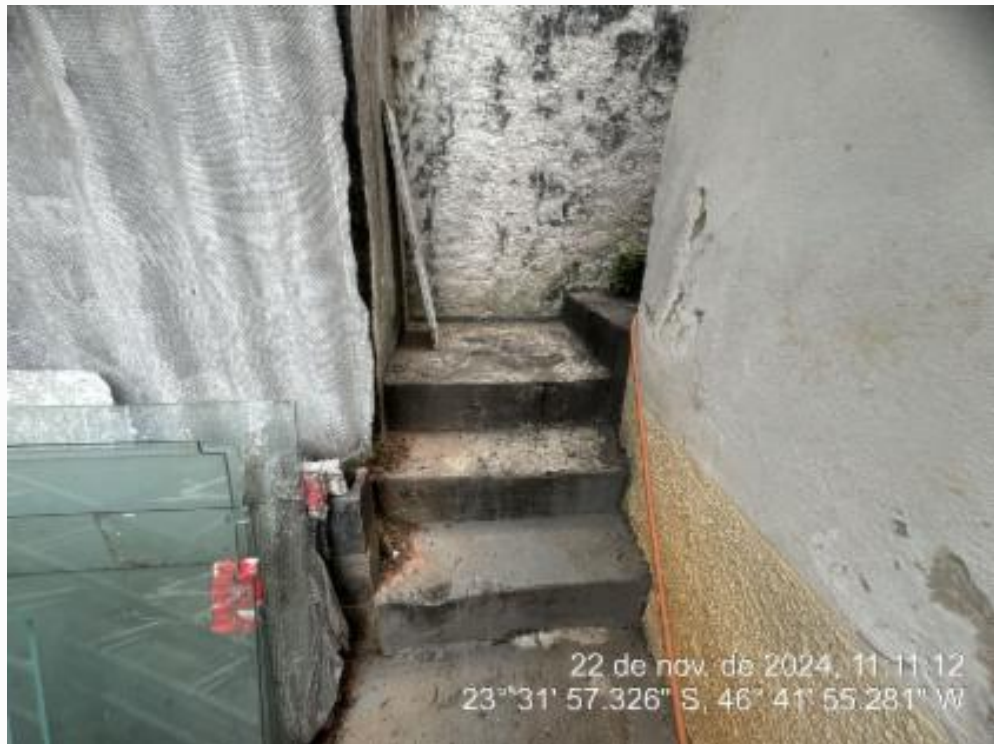
Acesso ao 3º pavimento
