# Laudo Avaliação - LA

Nº Solicitação de serviço: 2021WIZWPJ159085	Status: Aprovado	Versão:
------------------------------------------------	---------------------	---------

Número do sinistro: 2021WIZWPJ159085	Número IRB	Solicitante: Wimo PJ
CPF / CNPJ do cliente:	Grupo:	
Nome do cliente: LOTE EMPREENDIMENTOS	Cota:	
Endereço do Imóvel: Rua Chicó Conrado, 3500 - Residencial Bella Cosipi – Lote 11 - Santa Rosa, Teresina - PI, CEP:64012-590

Modalidade: Home Equity	Finalidade Garantia
----------------------------	------------------------

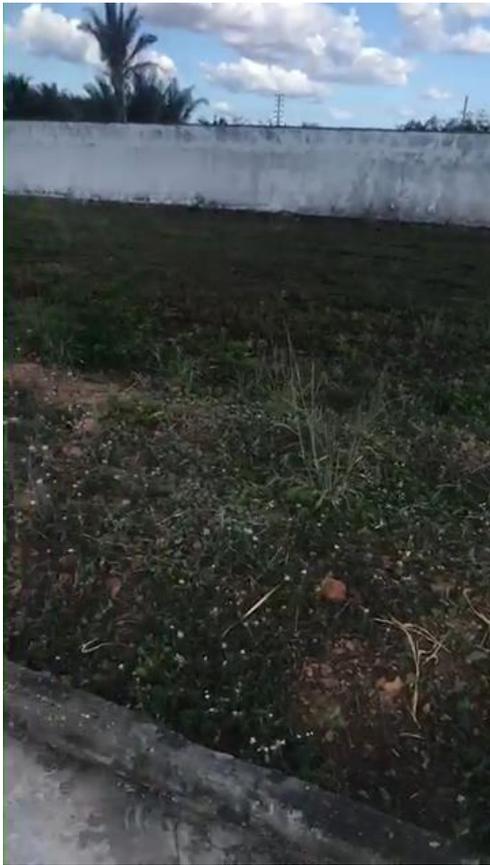
Lote 11 - Vista 1

Tipo:	Uso:	Posição:	Nº Pavimentos:	Nº Unids/Forro:	Nº Elevadores:
Unidade: Estacionamento:	Área real privativa:	Área real total:	Área (outras):	Nº de vagas:	
Divisão Interna: Terreno sem benfeitorias, plano com vegetação rasteira.					
Padrão de Acabamento:			Estado de Conservação:		
Fechamento das Paredes:			Idade aparente do Imóvel:

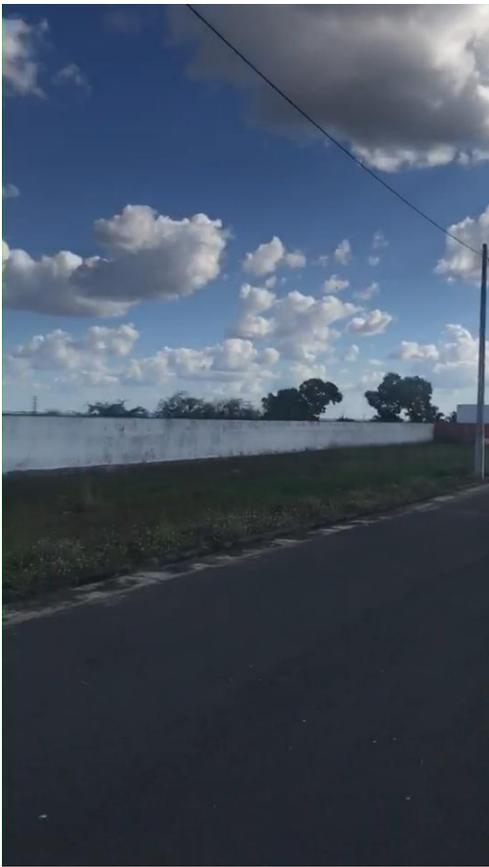
Visão geral dos lotes
