| <b>Banco</b><br>[REDACTED] | <b>Data da solicitação</b><br>21/11/2024 12:12:33 | <b>Produto</b><br>Home Equity - Casa |
| <b>Tipo de Inspeção</b><br>Vistoria in loco | <b>Nº da Proposta</b><br>PRO-369638-Q1Q1S3 - GAR- | <b>Nº do Pedido</b><br>PRO-369638-Q1Q1S3 - GAR- |

| <b>Local da vistoria</b><br>R MARCO AURELIO, 629 - VILA ROMANA - São Paulo - SP - 5048000 | | |

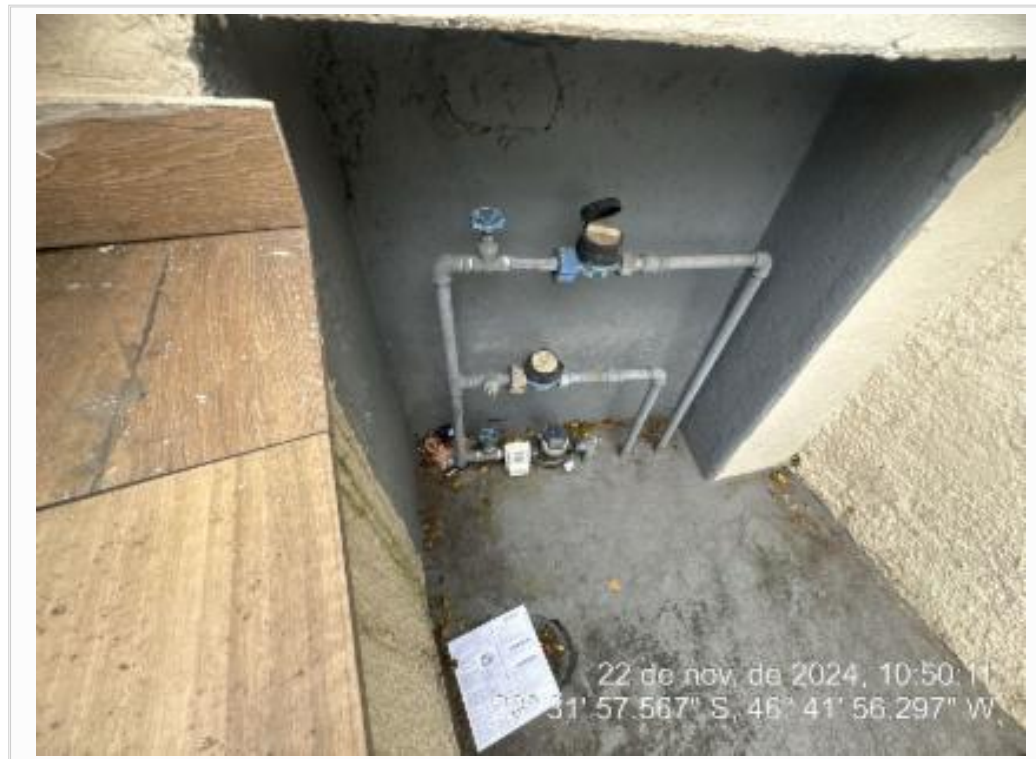
Hidrômetros

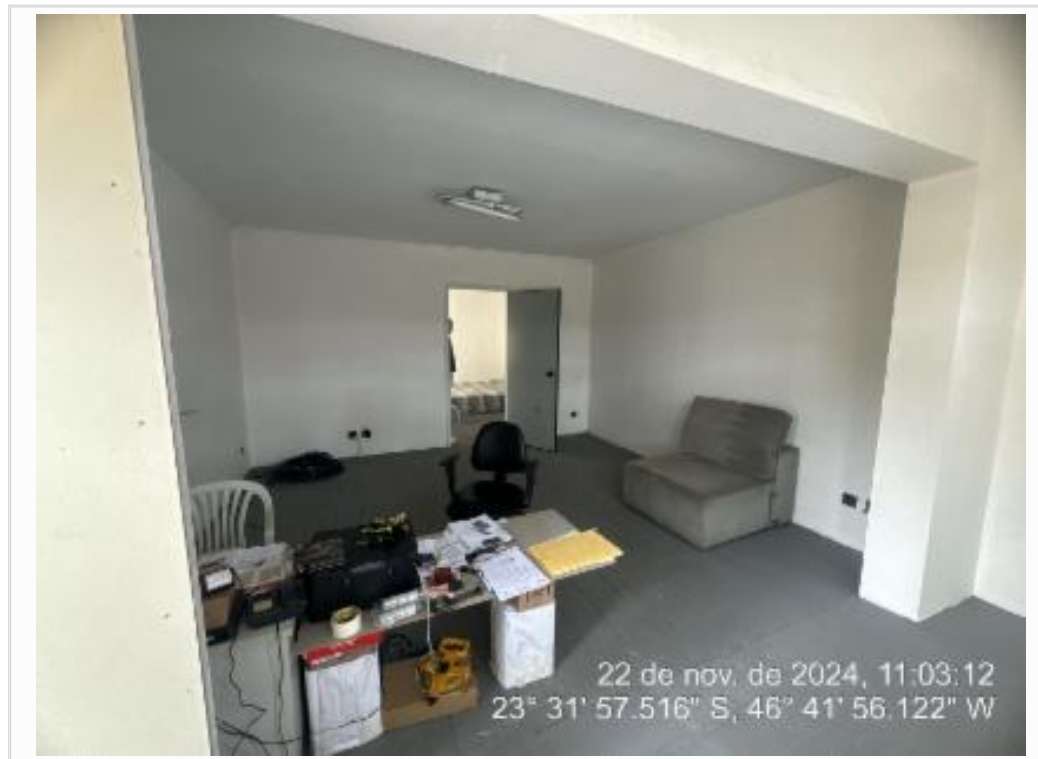
Casa 01- Sala 01

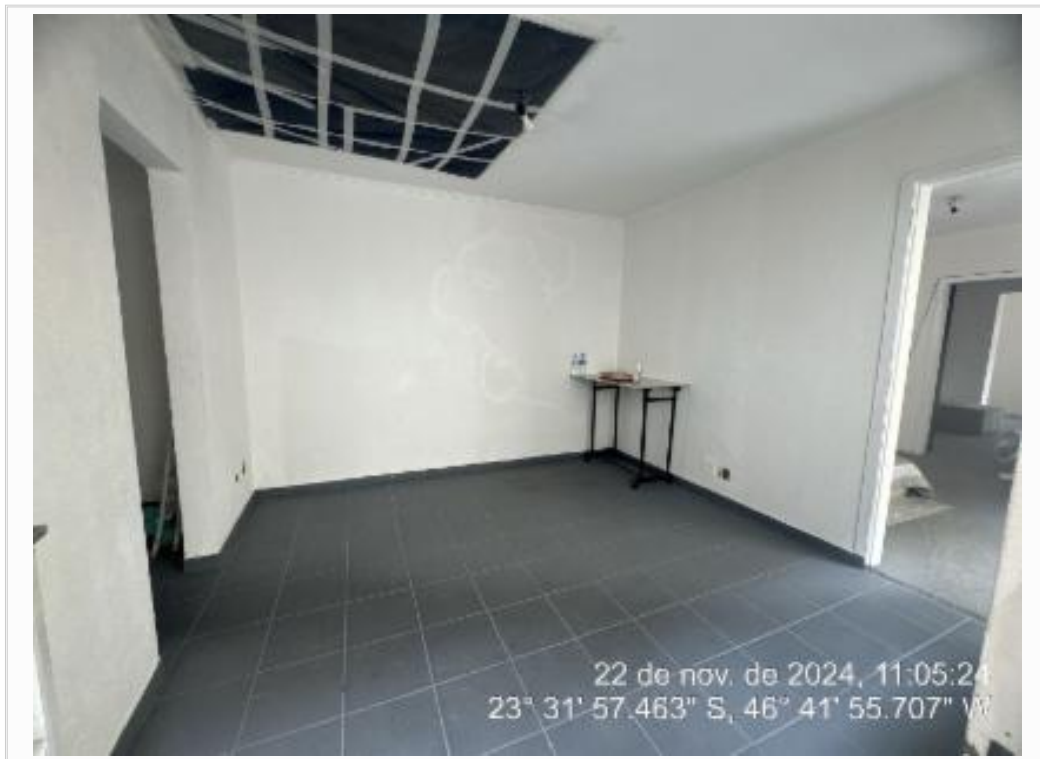
Casa 01- Sala 03

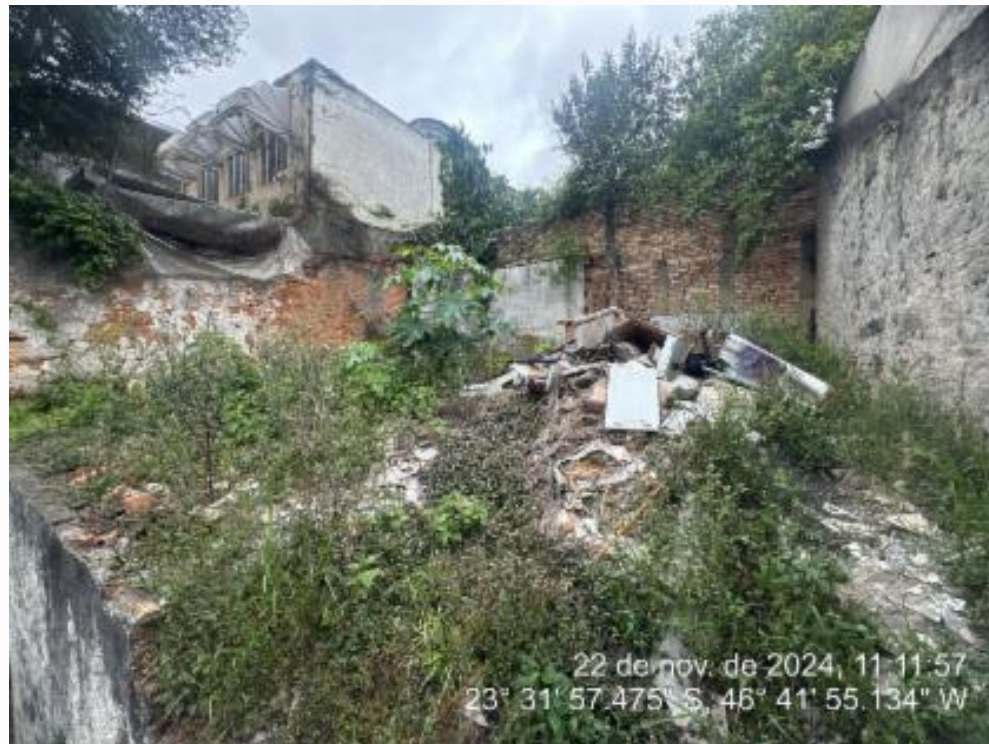
Fundo do terreno
